持続荷重下における RC 構造物の腐食促進劣化試験

河村 圭亮^{*1}・鈴木 三馨^{*1}・福浦 尚之^{*1}・丸屋 剛^{*1}

Keywords : chloride attack, rebar corrosion, sustained load, cyclic wetting and drying, corrosion crack

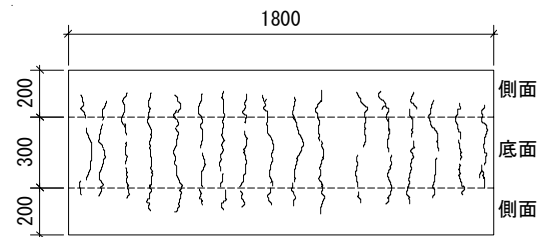
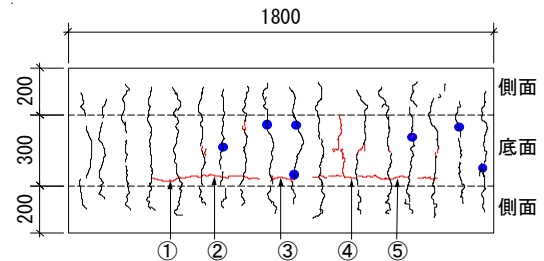
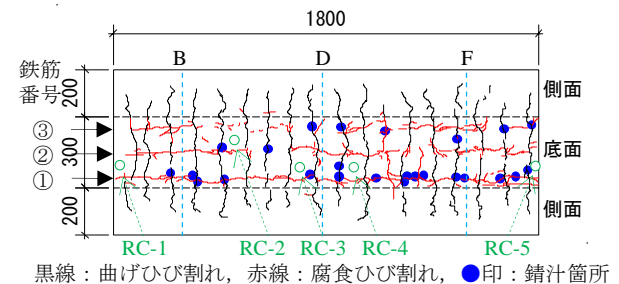
図-3 底面のひび割れ状況

塩水噴霧ありのケースの持続荷重載荷から 1 日後、129 日後、261 日後における試験体底面のひび割れ図を図-3 に示す。図中の黒線は曲げひび割れ、赤線は腐食ひび割れ、青丸印は表面で錆汁が確認できた箇所をそれぞれ示している。また、3 本の引張側主鉄筋について、図-3(c)に示すように鉄筋番号を定める。

曲げひび割れは、約 100mm ピッチで、せん断補強鉄筋のほぼ直下に生じている。持続荷重載荷時の曲げひび割れ幅は、 $0.04\sim 0.08\text{mm}$ であった。

持続荷重載荷から約 100 日後に、せん断補強鉄筋直下の曲げひび割れ位置で表面に錆汁が初めて確認でき

た。これは、ひび割れ発生位置においては、塩化物イオン、水、酸素等の腐食因子となる物質が浸透し易く、せん断補強鉄筋が腐食したことや、主鉄筋が比較的早く腐食したため、ひび割れ間から錆汁が流出したものと考えられる。

腐食ひび割れは、持続荷重載荷から約 130 日後に、①の鉄筋直下で軸方向に発生し、その後 30 日以内に②、③の鉄筋直下からも発生した。目視で腐食ひび割

れが確認できた時点のひび割れ幅は、0.06～0.1mm であった。

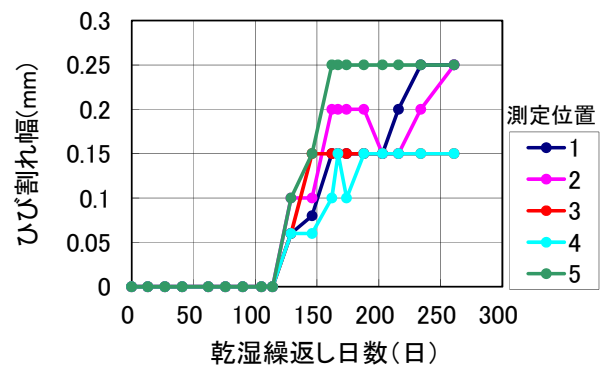
図-4 腐食ひび割れ幅の経時変化

図-3(b)中に示すひび割れ幅計測位置における腐食ひび割れ幅の経時変化を図-4に示す。持続荷重載荷から約130日後に腐食ひび割れが発生してから、比較的短期間(約50日)でひび割れ幅は0.15～0.25mmまで拡大する。その後、持続荷重載荷から261日まではひび割れ幅が0.15～0.25mm程度で収束し、それ以上拡大しないことが分かる。また、持続荷重載荷から261日後の曲げひび割れ幅は、塩水噴霧の有無によらず、わずかに拡大しており、0.04～0.15mmであった。

鉄筋の腐食量と表面ひび割れ幅の関係で整理された既往の文献⁴⁾では、表面で軸方向に生じる腐食ひび割れ幅は、軸方向ひび割れが生じた後、内部ひび割れが進展する段階においてはあまり変化が無く、内部である程度ひび割れが進展すると、再び表面のひび割れ幅が拡大することが報告されている。本実験を終了した時点は、内部でひび割れが進展している段階であったため、表面でのひび割れ幅が収束した可能性がある。そのため、さらに塩水噴霧による促進劣化を続けると再び表面のひび割れ幅が拡大した可能性も考えられる。また、本実験ケースでは、せん断補強鉄筋が軸方向に

生じる腐食ひび割れに対して直交する方向に配置されているため、せん断補強鉄筋による拘束効果によってひび割れ幅の拡大が抑制された可能性も考えられる。

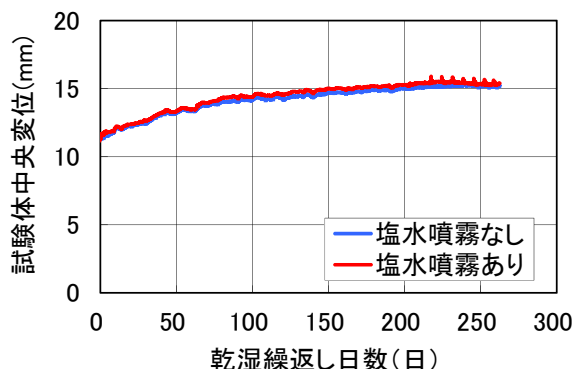
図-5 試験体中央における鉛直変位の経時変化

試験体中央における鉛直変位の経時変化を図-5に示す。鉛直変位は塩水噴霧の有無によらず、持続荷重載荷開始から実験を終了した261日後まで増加し続け、約3mm増加している。塩水噴霧ありのケースでは腐食ひび割れの発生に伴う鉛直変位の変化はなく、変形挙動に差はみられなかった。よって、本実験での腐食レベルでは、主鉄筋の腐食が持続荷重載荷時における試験体の変形挙動に及ぼす影響はないと言える。また、後述する主鉄筋の断面欠損についても、試験体の変形挙動に及ぼす程の欠損はなかったと言える。

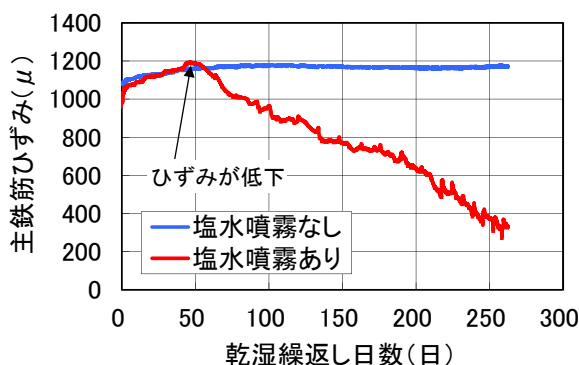
図-6 試験体中央における主鉄筋ひずみの経時変化

試験体中央における引張側主鉄筋ひずみの経時変化を図-6に示す。持続荷重載荷開始から約50日後から塩水噴霧ありのケースのひずみは低下し始めており、鉄筋に変化が生じている。鉄筋腐食により腐食電流が生じたために、ひずみゲージで計測された値に変化が表れたことが推察され、この時点で主鉄筋の腐食が始まったことが考えられる。ただし、計測された値は必ずしも正確なデータであるとは言えない。

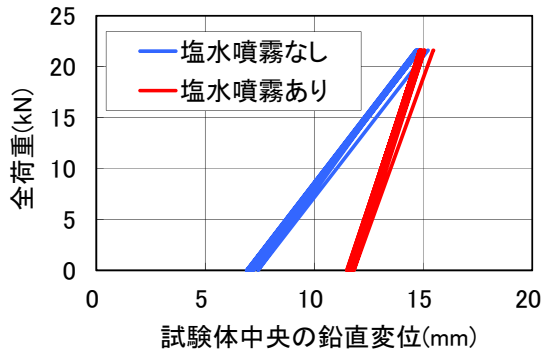
図-8 荷重-変位関係
Fig.8 Load displacement curve

繰返し載荷を行った時の荷重と試験体中央における鉛直変位の関係を図-8に示す。

持続載荷終了時点では、図-5に示すように、塩水噴霧の有無に関わらず鉛直変位はほぼ同じであった。しかし、除荷時の残留変位は塩水噴霧ありのケースの方が約4mm大きく、両者の挙動に差がみられた。これは腐食ひび割れの発生により、鉄筋とコンクリートの間の付着劣化が生じたことに起因して、除荷時にすべり挙動が生じたためであると考えられる。

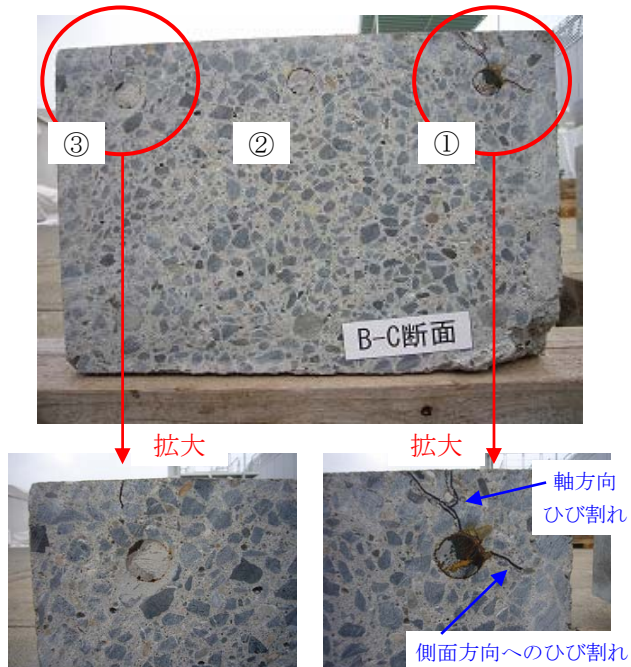
写真-2 断面内のひび割れ進展挙動

写真中、中央の鉄筋（鉄筋番号②）に対しては図－3(c)に示すように表面に目視で軸方向ひび割れが確認できていたが、断面内においてはひび割れが確認できなかった。軸方向に生じる腐食ひび割れは、表面から進展するものと考えられている⁴⁾ことから、断面内においては、まだ進展していない段階であったことや、目視では観察できない程度のひび割れ幅であったことが考えられる。

切断面 **B** において、**C** の方向を見た断面におけるひび割れ進展挙動を写真-2 に示す。写真は上側が底面であり、写真中の黒線は目視で確認できたひび割れを示している。

表面のひび割れ幅が 0.15～0.25mm であった写真中右側の鉄筋（鉄筋番号①）位置においては、軸方向ひび割れと側面方向に斜め裏側に進展したひび割れが確認できた。

左側の鉄筋（鉄筋番号③）に対して表面に生じた軸方向ひび割れは、鉄筋位置にまで達しておらず、表面側から発生し、進展したものと考えられる。

本実験では底面のかぶり 20mm、側面のかぶり 34mm の位置に配置された隅角部の鉄筋（鉄筋番号①）の腐食が比較的大きく進行しており、腐食ひび割れは斜めに進展している。促進劣化試験の最終段階では、2.2 節で述べたように、側面方向へのひび割れが進展している段階であったため、表面におけるひび割れ幅にあら

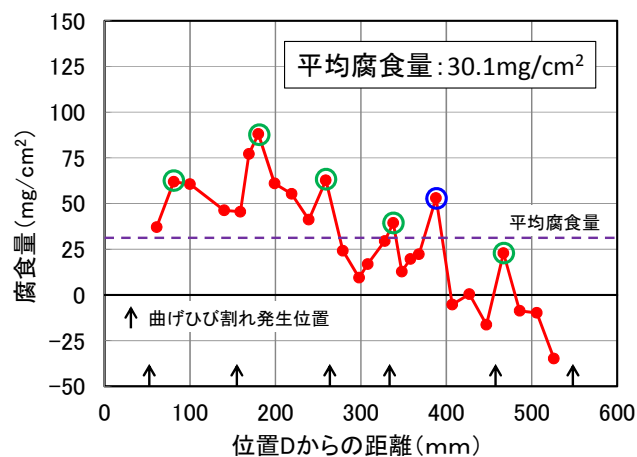
図-11 鉄筋の腐食分布

質量減少率より算定した腐食量と比較的近い値が得られたケースとして、区間 D-F からはずり出した主鉄筋の内、鉄筋番号①の腐食分布を図-11に示す。こ

れは、写真-4(A)に示したようにかぶり側が全体的に腐食している部分である。質量減少率より算定した腐食量が 29.5mg/cm²であったのに対して、鉄筋の残存断面積から算出した平均の腐食量は 30.1mg/cm²であった。

腐食分布を見ると全体的に腐食しているが、図中に丸印で示すように、局部的に腐食量が大きく、平均腐食量の 2 倍程度以上の腐食量になっている箇所が複数見られる。これは約 100mm ピッチでほぼ等間隔になっ

ており、曲げひび割れが生じていた位置と概ね対応している。よって、初期ひび割れが生じていた位置において腐食が局所的に進行していることが分かる。なお、腐食量分布で全体的に傾きが生じ、端部で腐食量が負の値となっているのは、測定装置に鉄筋を取り付けた際にわずかに傾きが生じていた影響であると思われる。

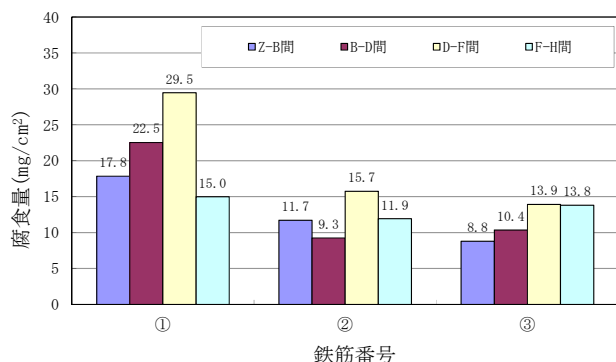
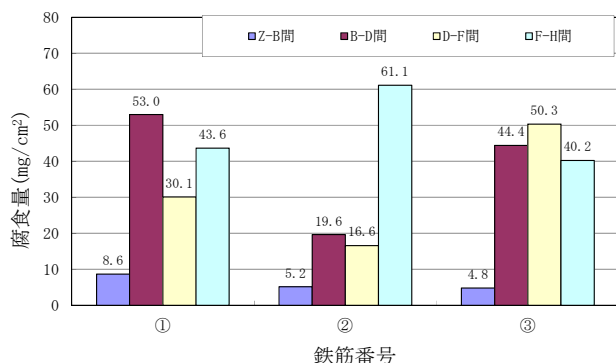
図-10 鉄筋の腐食量

各鉄筋の質量減少率から算出した 600mm 区間での平均の腐食量を図-10(a)に示す。最も腐食が進行していた鉄筋①の中央部での腐食量は約 20~30mg/cm²であった。一方、実験終了時に腐食ひび割れがかぶり表面で観察された区間と観察されなかった区間が混在する鉄筋②や③の腐食量は約 10~15mg/cm²であり、本実験条件下におけるひび割れ発生限界腐食量は約 10~15mg/cm²以下であると考えられる。

各鉄筋の残存断面積から算出した 600mm 区間での平均の腐食量を図-10(b)に示す。残存断面積から算出した腐食量は、約 5~60mg/cm²であり、測定方法による誤差が生じることや、約 20mm ピッチで測定した値の平均値として算出していることから、質量減少率より算出した腐食量と必ずしも同等の結果を得ることはできなかった。

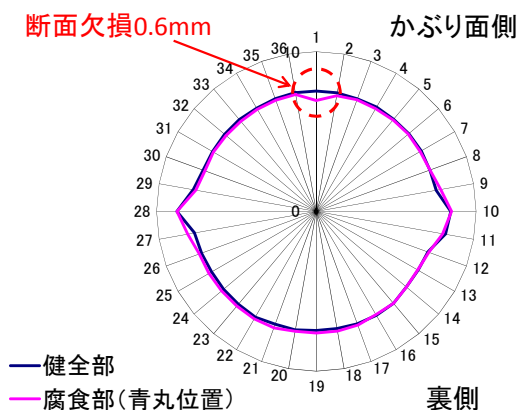
図-12 鉄筋の断面形状

局所的に腐食が進行していた箇所内、図-11中、青丸で示す位置の鉄筋の断面形状を図-12に示す。図中には同じ鉄筋の健全部で測定した断面形状を併せて示す。健全部の断面形状と比較すると、かぶり面側で局所的に断面欠損が生じていることが分かる。実際の鉄筋の該当部分でも写真-6に示すように断面が欠損していることが確認できる。測定結果より、この位置では0.6mm断面が欠損していた。

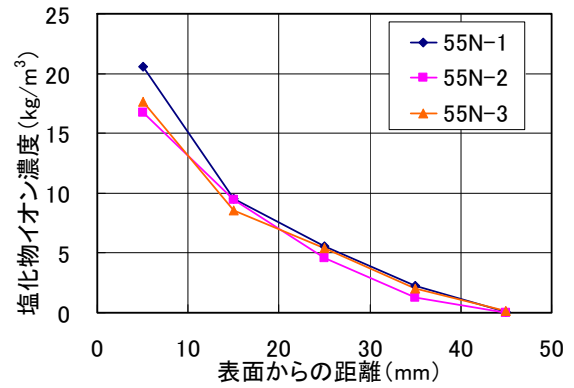
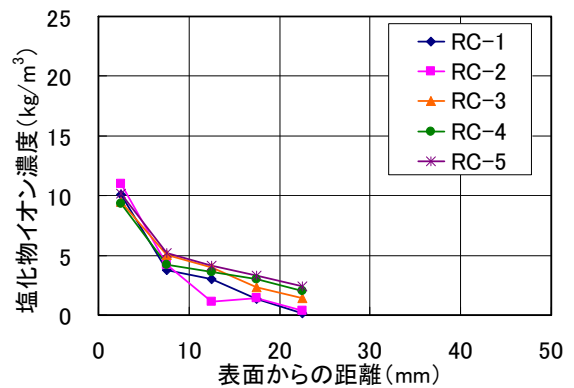
図-13 塩化物イオン濃度の分布

塩化物イオン濃度の測定結果を図-13に示す。分布から式(1)に示すフィックの拡散方程式における、表面塩化物イオン濃度 C_0 および見掛けの拡散係数 D を正規確率紙上の最小二乗法により算出した結果を表-2に示す。

乾湿繰返しを行ったRC梁試験体の表面塩化物イオン濃度は、塩化ナトリウム水溶液中への浸漬を続けた円柱供試体の約4割程度であった。また、RC梁試験体の鉄

筋位置の深さでの塩化物イオン濃度は $0.2 \sim 2.4 \text{ kg}/\text{m}^3$ であった。ただし、これはひび割れが生じていない箇所での測定結果である。
