## ドルフィンの損傷調査から補修設計と施工まで

#### 工場内ドルフィン補修工事

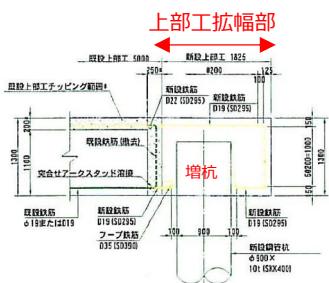
損傷調査により、杭の一部と水平部材の損傷、上部工のひび割れが確認されました。設計業務において、調査結果を踏まえた補修方法を検討・計算し、損傷を受けた杭の耐力を期待せず、新規に杭を打設して必要な耐力を確保する増杭による補修を採用しました。上部工はひび割れの補修を行ったうえで端部を研ぎ、既設鉄筋を撤去したうえで溶接継手を行い、側面の増杭部上を拡幅して一体化する構造としました。

着手前

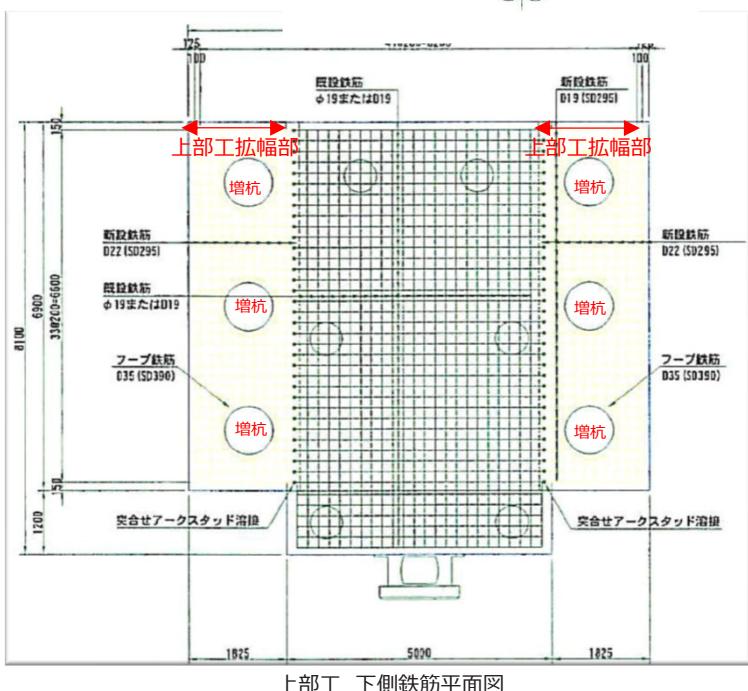
増杭打設完了
