# 既存場所打ちコンクリート杭の性能調査

既存杭の利用に当たっては、既存杭の状態を調査し、性能を評価した上で、最適な利用形態を選択することが重要である。本研究は、既存杭の利用時に必要となる調査技術や評価方法を検討することを目的として実施している。本論文は、築後約25年経過した既存場所打ち杭に対して、今後、適用性の高いと判断した方法による一連の調査を実施した内容について報告するものである。

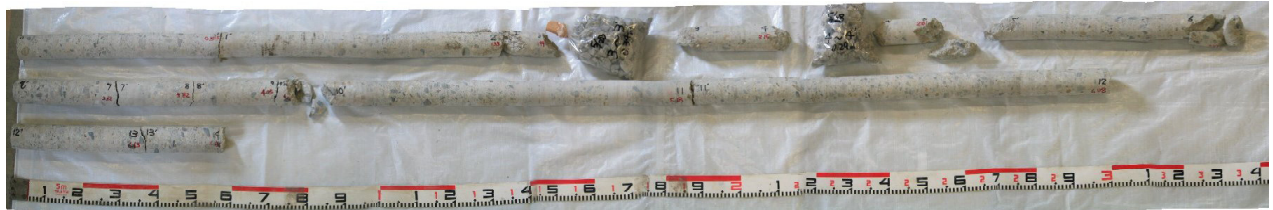
写真-2 コアボーリングによる杭長調査結果 (No. 5杭 杭長=8.09m)

Measurement result of pile length by core boring (Pile No.5 L=8.09m)

杭長調査は、コアボーリング及び弾性波を利用したインテグリティ試験（IT試験）により実施した。写真-2は、No. 5杭のコアボーリングにより採取したコンクリートコアである。コアの累積長さ及びボーリング孔長から求めたNo. 4杭及びNo. 5杭の杭頭切断部からの杭長は、それぞれ6.86mと8.09mであった。なお、コアボーリングに要した時間は約1.5日/本であった。

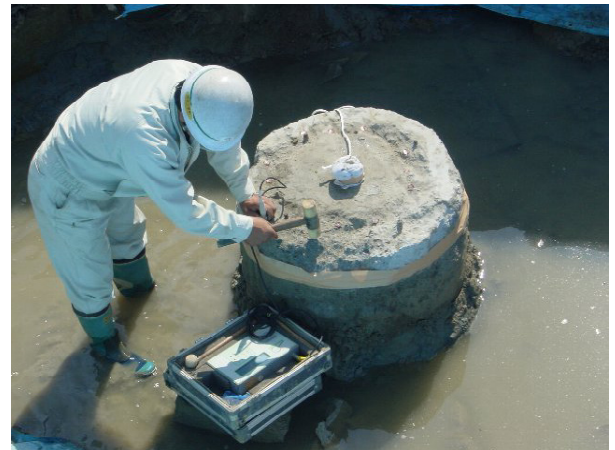
写真-3 IT試験の状況 (No. 5杭)

Measurement of pile length by IT System

写真-3はIT試験の実施状況である。IT試験は、杭頭をハンマーで軽打し、打撃によって発生するパルスに対する杭の振動応答を測定して、杭長を推定する手法で、非破壊かつ数分で結果評価が出来ることが特徴である。図-3にNo. 5杭の測定波形の一例を示す。IT試験による推定杭長

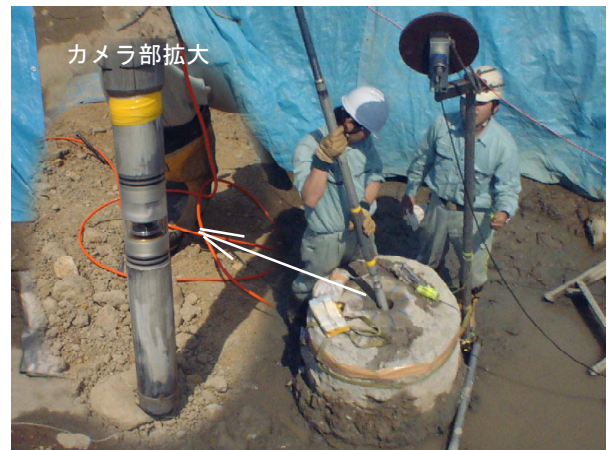
写真-4 ボアホールカメラによる調査

(3)の調査は、写真-4に示す小型カメラをボーリング孔

に挿入し、孔壁を撮影した映像を基に損傷の有無や程度を調査する方法である。写真-5は、No. 5杭の孔壁を撮影した映像を展開したものである。写真-6に加え前述のコアボーリング(写真-3)やIT試験(図-3)から、杭全長に渡って損傷が無く、健全であることが確認できる。

Borehole camera

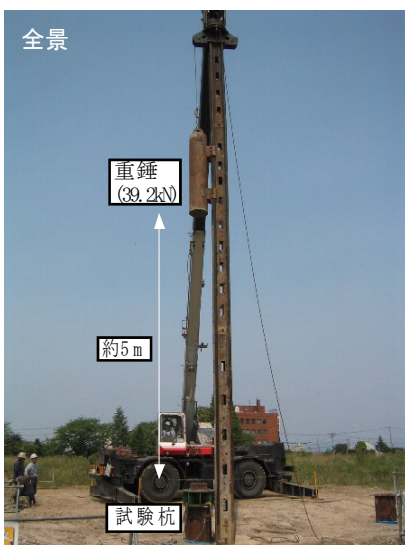
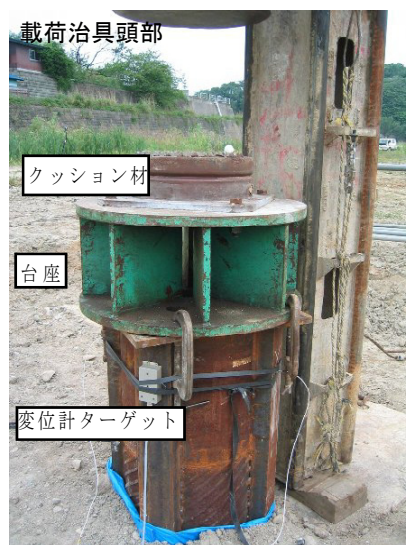
表-4、写真-6、及び図-8に荷重試験及び装置の概要を示す。試験杭への荷重は、重さ約39kNのモンケンをガイドを介して自由落下させることにより行った。杭頭部のクッション材には、既報<sup>6)、7)</sup>の特性を有する発泡ウレタン材を用いている。杭頭が地中(約G.L. -3.0m)にあるた

写真-6 急速荷重試験状況  
Tset setup
