流木の流出防止を目的とした渓流および谷底河川沿いのケヤキの植林に関する研究

Keywords : driftwood, prevent work of outflow, mountain stream, ravine rivers, Zelkova

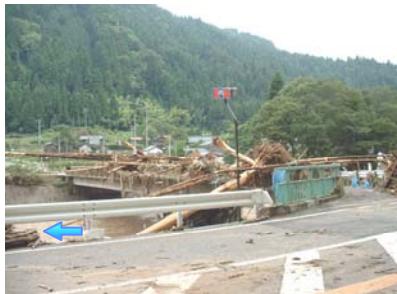
写真-1 橋を乗り越えた流木
Photo.1 Driftwood which got over the bridge

近年、河岸浸食や斜面崩壊に起因した流木の流出が多発している¹⁾。2004年7月には、福井の足羽川で観測史上最大流量の洪水が発生し、JR西日本の越美北線等の橋梁が被害を受けた²⁾。この洪水では、支川の上流の側岸まで植林された主にスギ林が側岸侵食とともに流出し、写真-1に流木が橋梁を乗り越えた状況を示すように橋梁等に被害を与えた³⁾。なお、写真中の矢印は流向を示す。一方、同年10月には、岐阜県の宮川に観測史上最大流量の洪水が発生し、JR東海の高山線橋梁が被害を受けた。この洪水では、写真-2の右岸の重機が見られる場所にはスギ林が植林されていた。この本川の側岸に植林されたスギ林が側岸侵食とともに流出したが、その他の側岸に生えていたケヤキは洪水に耐えて流出しなかった⁴⁾。さらに、同年9月には、三重県の宮川に観測史上最大流量の洪水が発生した。この洪水では、支川の土石流発生区間の側岸に生えていたケヤキは洪水に耐えて、スギ林の流出を抑制した。このような状況から、近年多発している流木の発生を抑制するために川沿いにおけるケヤキの植林が有効であるかの判断を目的に、ケヤキの植林の歴史、ケヤキの繁殖状況等を調査した。なお、ケヤキの植林が有効となればコンクリート等を用いない自然にやさしい流木流出防止工法が実現されることになる。

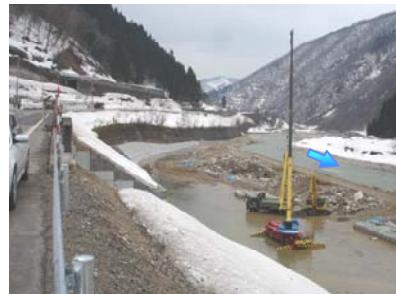
写真-2 右岸側のスギ林が流出した場所
Photo.2 The place where cedar forest of the right bank side flowed out

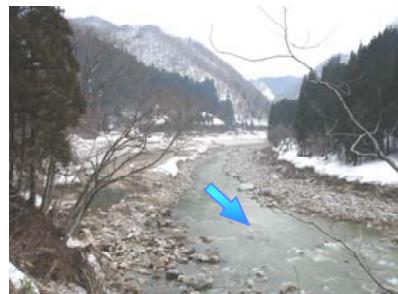
写真-3 右岸側のケヤキ林の遠景
Photo.3 A far view of the zelkova forest of the right bank side

写真-3、4に2004年10月岐阜県宮川洪水後の2006年3月のケヤキの状況を示す。写真-3の右岸外岸側に

落葉したケヤキ林が見える。写真-4 の中央に、側岸に生えたケヤキ林が岸に沿って生えて、その右側の堤内地側に植林されているスギ林が見える。このように、ケヤキ林がスギ林の流出を阻止している状況が示された。また、写真-4 の周辺のケヤキには根元から最大で6mの高さまで痕跡水位が見られ、この地点の断面平均流速は 3.6m/s と算出された。なお、これらのケヤキの胸高直径は最大で 0.9m 程度であった。ケヤキの胸高直径は、年に 0.01m 成長すると言われている。このことから、これらのケヤキは 1916 年（大正 6 年）前後に発芽したと推測された。写真-5 に大正 3 年に発生した宮川大水害の記録を示す。写真から、この大水害時には、大量の土砂が流出し川を埋めつくしたことが判明している。写真には、ケヤキらしき大木が川沿いに林立している。後述するが、ケヤキの根元に 0.1m 程度の土砂が堆積したままでいるとそのケヤキは枯れてしまう。このような状況から、現在の岐阜宮川沿いのケヤキは、この大水害の後に発芽し、数回の水害に耐えながら成長したことが示唆された。写真-6 に、写真-3 に示したケヤキ林周辺の 2005 年 7 月洪水中の状況を示す。このケヤキ林も写真の左側に植林されているスギ林の流出を防いだ。

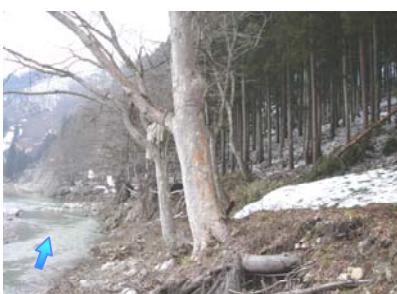
写真-4 中央に写る右岸側ケヤキ林の近景
Photo.4 A close view of the right bank side zelkova forest

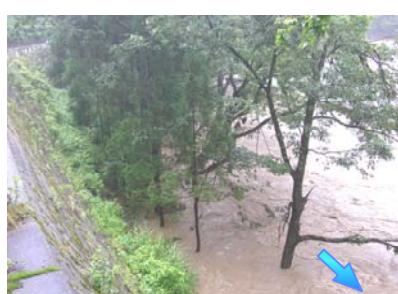
写真-6 洪水中に水没するケヤキ林
Photo.6 Zelkova forest buried in water during a flood

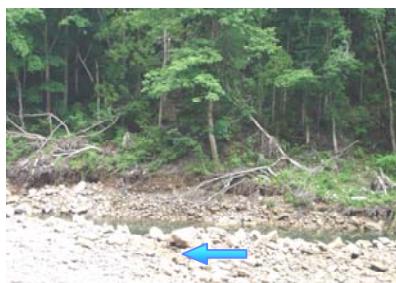
写真-7 倒伏損傷したケヤキ林
Photo.7 The zelkova which fell down by a flood

写真-7 に 2004 年洪水により倒伏損傷を受けたケヤキを示す。写真-7 の地点の根元からの痕跡水位は 3m、断面平均流速は 5.0m/s である。このような状況下で

は、胸高直径が 0.1m、樹齢 10 年以下のケヤキは折れ曲がっていた。一方、写真-8 に、写真-7 地点の直上流のケヤキの洪水に耐えた状況を示す。写真-8 に示すように、胸高直径が 0.1m、樹齢 10 年以上のケヤキは、このような洪水に耐えることが示された。

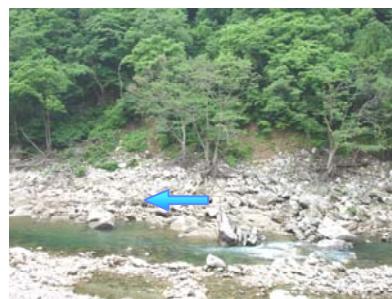
写真-8 洪水に耐えたケヤキの林立状況
Photo.8 The zelkova which was endured of a flood

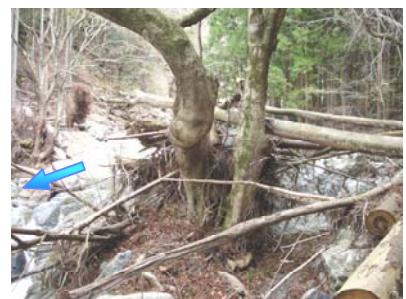
写真-9 流木を止めたケヤキ
Photo.9 The zelkova which caught driftwood

写真-9～14 に、2004 年 9 月三重県宮川洪水後の 2006 年 4 月のケヤキの状況を示す。写真-9～12 の地点の河床勾配は 1/13 で、土石流の発生が示唆されている。写真-9 には土石流が流下する中で流木を捕らえた状況を、また、写真-10 には土石流によって流下した 1ton 程度の石（矢印とケヤキの間に見える）の衝撃に耐えた状況を示す。写真-11 にはケヤキの根が地中に生えて、根の周囲の土砂の侵食を阻止した状況を、また、写真-12 には大岩の上で根を地中に回して成長しているケヤキの状況を示す。なお、写真-12 内の右側に写るスギの根元には、土石流により表皮が剥かれた状況が示されている。

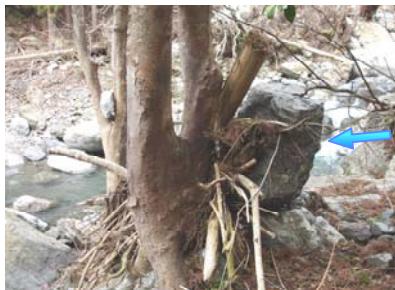
写真-10 土石流に耐えたケヤキ
Photo.10 The zelkova which was endured of a debris flow

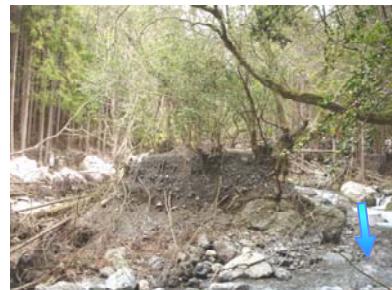
写真-11 侵食を止めたケヤキ
Photo.11 The zelkova which prevented erosion

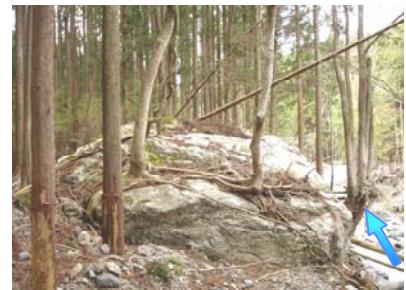
写真-12 大岩上に生えるケヤキ
Photo.12 The zelkova which grows on a big rock

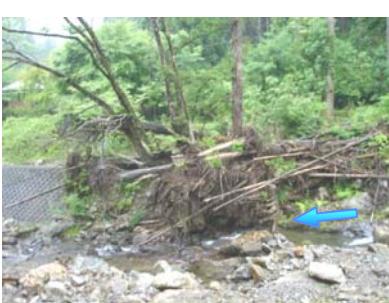
写真-13 流木を止めたケヤキ
Photo.13 The zelkova which caught driftwood

写真-13 には、写真-9～12 の地点とは別の河床勾配 1/7 の土石流下で、流木を補足し耐えたケヤキを示す。

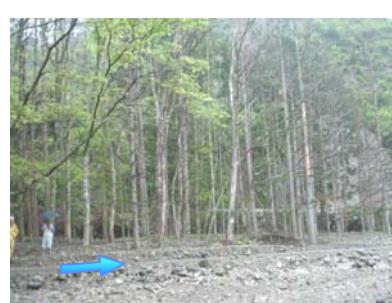
写真-14 土砂に埋ったケヤキ
Photo.14 The zelkova which was covered by sand

一方、写真-14 には、約 3m の高さの護岸上に植林されたケヤキ林を示す。この支川は、河床勾配が 1/130 で、洪水により護岸上まで土砂が乗り上げて、ケヤキ林の下流側では、根元に土砂が堆積した。写真-14 は、

洪水から3年後の状況である。写真-14の左側の上流側のケヤキは根元に土砂が堆積していないので枯れていない。一方、右側のケヤキは根元に土砂が堆積しているので葉が見られなく枯れている。このような状況から、ケヤキの成長には、堆積土砂を取り除く最低限の維持管理の必要性が示された。

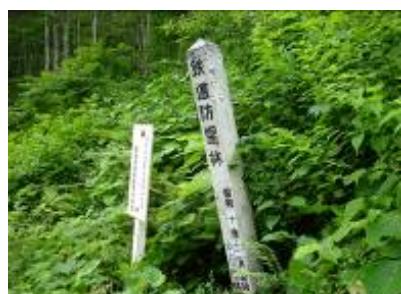
写真-21 鉄道防雪林の案内板
Photo.21 A sign of the zelkova which prevented snowslide for the railway

写真-21, 22に岐阜県宮川町におけるケヤキの鉄道防雪林の現況を示す。鉄道防雪林が植わっている斜面は、昭和初期に大雪崩が発生し、斜面の下端に走る鉄道を押し流したとのことである。写真-21に示すように、鉄道防雪林のケヤキは昭和10年に植えられ、写真-22に示すように成長し、雪崩・斜面崩壊を阻止している。なお、このケヤキ林は、現状で下草刈りの維持管理が見られなく、本調査の中で最も密植の状態である。すなわち、昭和初期に植えら成長した大木の間にその後に発芽し成長した幼木が見える。幼木の中には、積雪が要因と推察される倒木が見られる。

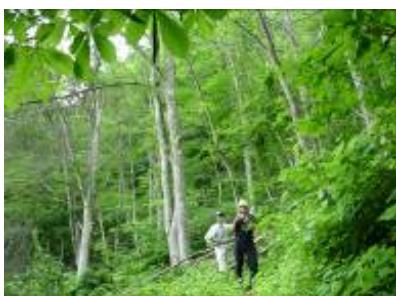
写真-22 鉄道防雪林の現況
Photo.22 The zelkova which prevented snowslide for the railway

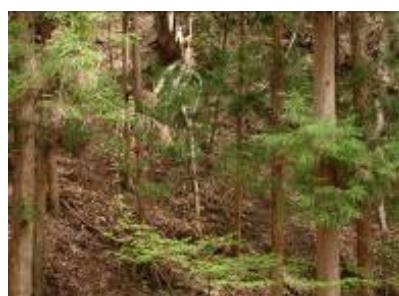
写真-23 大鹿村のケヤキの根幹と根
Photo.23 Root and trunk of the zelkova of Oshika village

写真-23に長野県大鹿村におけるケヤキの成長状況を示す。写真-23の中央の上端の白く写る部分がケヤキの根幹である。このケヤキは、谷底から約30m上方の斜面に根幹がある。この根幹から、谷底まで伸びる白いラインが根である。このように、ケヤキが水を求めて長い根を生やすことが示された。

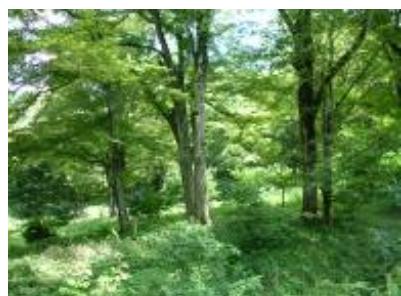
写真-24 稲山の森の巣植え状のケヤキ
Photo.24 The zelkova of inayama forest which was planted in a pair

写真-24に山梨県稻山の森におけるケヤキの成長状況を示す。このケヤキ林は、約100年前に植えられたとのことで、近年まで下草刈りが行われている。このケヤキ林では、写真に見られるように、大木が2本寄り添って生長している。これは、江戸時代に行われた植林方法の1つである巣植え（幼木を2本寄り添って植える）の実態が示された。なお、成木の間隔は、3.5mから16mと疎らである。

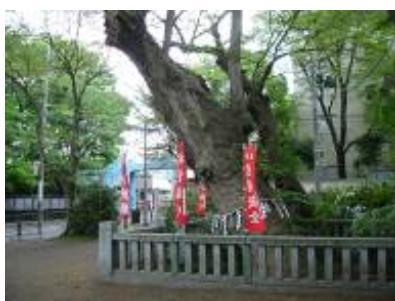
写真-25 深大寺の大ケヤキ
Photo.25 A large zelkova of Jindaiji

写真-25に東京都深大寺の青井神社における大ケヤキの成長状況を示す。このケヤキは、直径1.75m、周長5.5m、高さ35mで、樹齢数100年と伝えられている。なお、日本の巨樹・巨木を取り纏めたホームページ⁷⁾によると、日本には、樹齢1000年と言われる大ケヤキが15本ほど見られる。

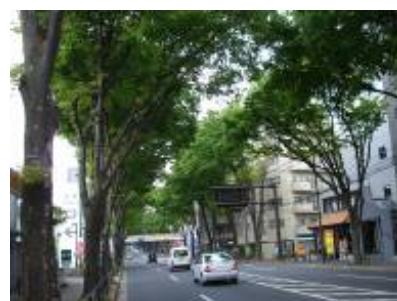
写真-26 ケヤキの街路樹
Photo.26 The roadside tree of the zelkova

樹を示す。街路樹の植付け標準間隔は約7mとの値があり、ほとんどの道路ではこの7mが用いられている。流木の長さは、4.5～15.0mである¹⁾。したがって、流木の流出防止林の間隔は4m程度が望ましい。写真-27に横浜市二俣川自然公園における5本のケヤキを示す。これらのケヤキの間隔は、3.1～4.0mである。したがって、流木の流出防止林の望ましい間隔である4mを確保して植林が可能であることが示された。

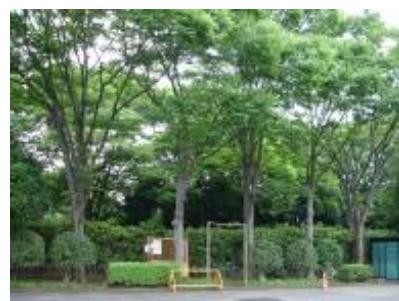
写真-27 5本のケヤキの植林状況
Photo.27 The zelkova which an interval was put on narrowly
