東北地方太平洋沖地震における地盤の液状化挙動

東京湾臨海部における被害調査と液状化程度の異なる2地点の有効応力解析

石崎 定幸^{*1}・船原 英樹^{*1}・長尾 俊昌^{*1}

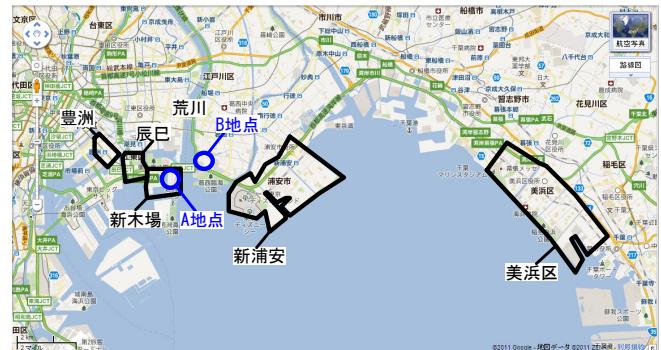
図-1 調査位置（Google マップに加筆）

本報では、まず、東京湾臨海部において当社が実施した液状化に関する現地踏査の中から、代表的な地域（図-1）の状況について報告する。次に、東京湾臨海部の埋立地2地点に対して、建築基礎構造設計指針に基づく液状化判定²⁾及び液状化現象が評価できる時刻歴地震応答解析（有効応力解析）を実施し、両地点の液状化程度と地震時挙動の評価を試みた。

Figure 1 Investigation Sites

当社が地盤データを保有する地点の中で、激しい液状化が認められた東京都江東区新木場（以下A地点）と、液状化が確認されなかった東京都江戸川区臨海町（B地点）を検討対象とする（図-1）。両地点は荒川の右岸と左岸に位置し、その直線距離は約2kmである。

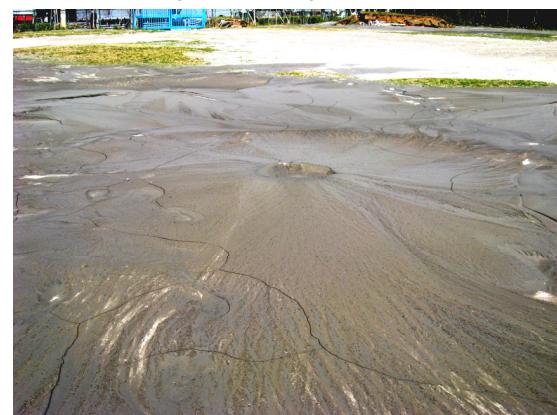
写真-1 新木場地区における噴砂

Photo 1 Sand boils in Shinkiba

新木場地区では広範囲に渡って液状化による噴砂が確認され、歩道に沈下・陥没などの被害が生じた（写真-1, 2）。液状化した地盤と比べて比重の軽い地中構造物は、地表へ浮上する等の被害を受けた（写真-3）。同地区には、液状化対策として締固め砂杭工法を適用した食品加工工場³⁾（当社設計施工、S造地上3

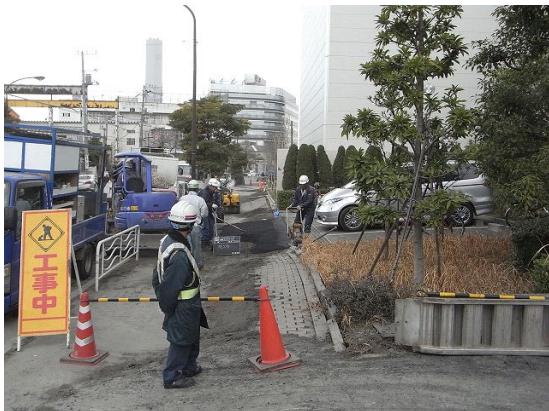
写真-2 新木場地区における歩道の液状化被害
Photo 2 Damage of sidewalk in Shinkiba

階、パイルドラフト基礎）が存在する。前面道路が激しく沈下し（写真-2），隣接する敷地の低層建物の多くに不同沈下が生じたのに対し、同工場に沈下・傾斜等の液状化被害は確認されなかった（写真-4）。

A地点は、前出の食品加工工場の敷地であり、液状化対策³⁾により建物は構造的な被害を免れた。一方、その前面道路は液状化により大きく沈下し（写真-2）、隣接する敷地の低層建物は不同沈下した。ここでは、同地区の激しい液状化を評価する事を目的とし、地盤改良前の地盤調査結果を使用する。B地点では噴砂等の液状化の痕跡は認められず、構造物被害もなかった。

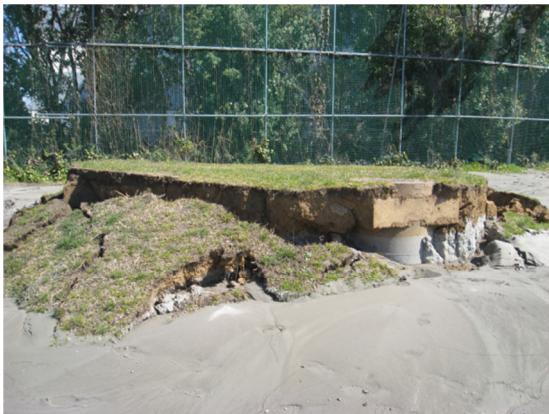
写真-3 新木場地区における地中構造部の浮上
Photo 3 Uplifted tank in Shinkiba

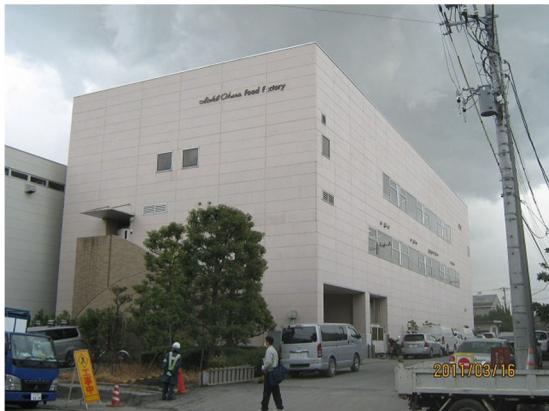
写真-4 新木場地区において液状化対策を施した当社物件
Photo 4 Non-damaged building with liquefaction countermeasure

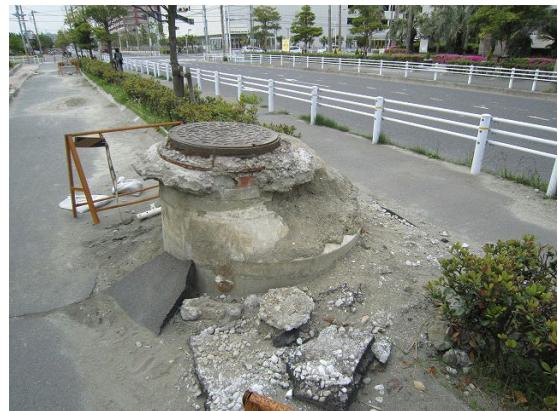
写真-5 新浦安地区におけるマンホールの浮上
Photo 5 Uplifted manhole in Shinurayasu

千葉県浦安市の埋立地では、激しい液状化現象が確認され、歩道・道路、上下水道などのライフライン、戸建住宅等に多大な被害が生じた（写真-5）。一方、液状化の痕跡がほとんど確認されない埋立エリアも存在しており、液状化対策あるいは圧密促進工法などの地盤改良が液状化被害を軽減したものと考えられる（写真-6）。

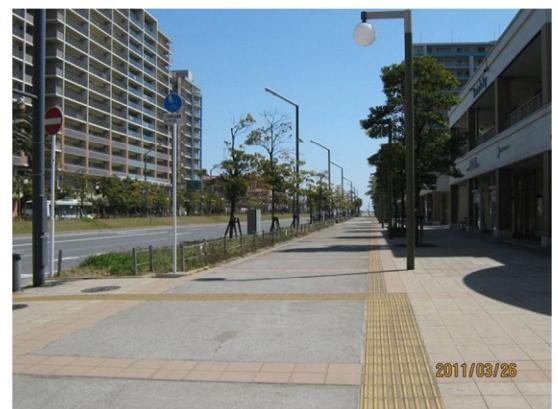
写真-6 新浦安地区において被害が少なかったエリア
Photo 6 Non-damaged area in Shinurayasu

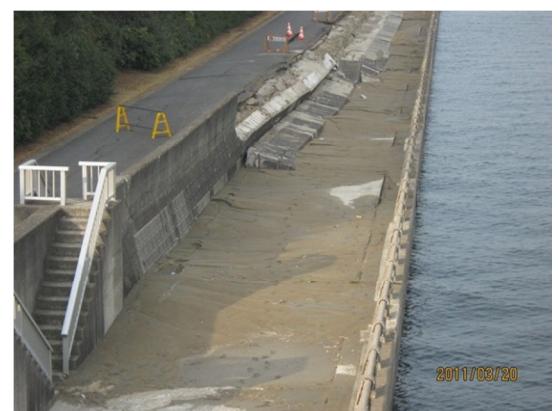
写真-7 花見川右岸における堤防の被害
Photo 7 Damage to levee along Hanamigawa river

千葉県千葉市美浜区でも、多数の噴砂跡や歩道の変状、戸建住宅の沈下・傾斜等が認められた。同地区でも場所により被害程度に差が見られた。花見川河口付近の堤防には、多数の噴砂が認められ、液状化による被害が生じた（写真-7）。

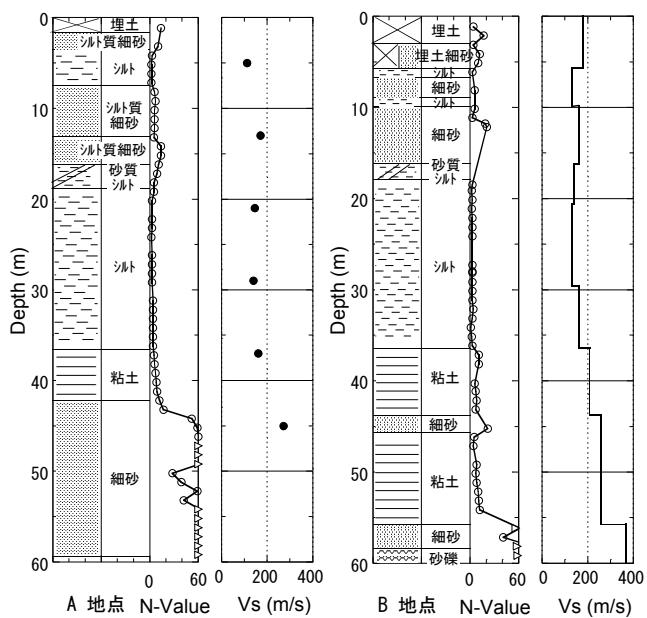
図-2 地盤柱状図とPS検層結果

Fig.2 Geological columns and PS logs

国土交通省東京港の変遷⁴⁾によれば、A地点は高度成長期（昭和27年から46年）、B地点では昭和末期（昭和47年から平成元年）に埋立工事が行われている。AおよびB地点において実施した標準貫入試験及びPS検層の結果を図-2に示す。地盤は、表層の埋立層の下部に、シルト層を挟む緩い沖積砂層（有楽町層上部、厚さ10~14m程度）、N値1~3程度の沖積粘性土層（有楽町層下部、厚さ20m程度）、比較的大きいN値の沖積粘土・砂層（七号地層、A地点8m、B地点20m程度）が堆積し、N値50以上となる堅固な洪積層はそれぞれGL-44m、GL-56m付近まで出現しない。

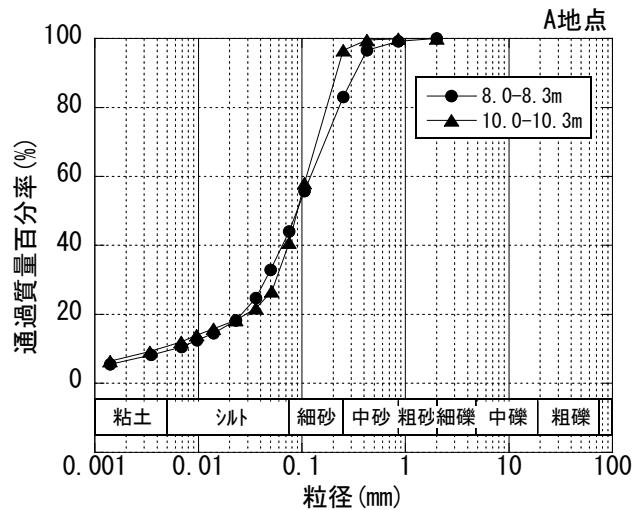
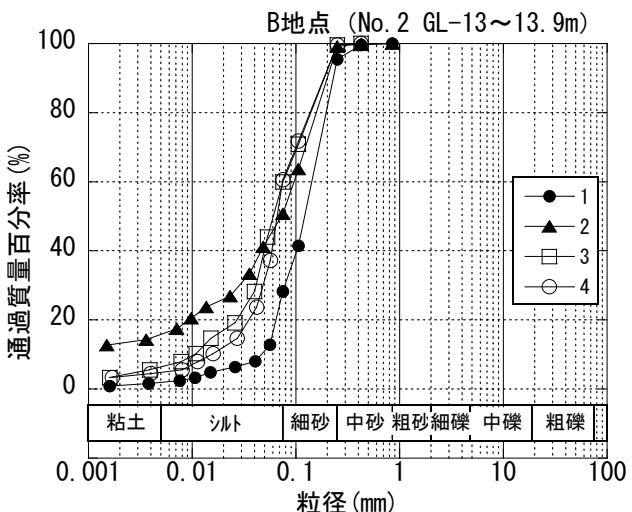
図-3 粒径加積曲線

Fig. 3 Grain size accumulation curve

両地点では、表層の埋立層や有楽町層上部において、液状化の恐れがある。室内土質試験より得られたA地点（GL-8~10m付近）およびB地点（No.2 GL-13~14m）の粒径加積曲線を図-3、粒度特性を表-1に示す。建築基礎構造設計指針における液状化判定²⁾では、自然堆積砂について細粒分含有率（Fc）35%以下を対象とするが、両地点のFcはそれより大きい。A地点のUcがB地点より大きい傾向が確認できるが、他の粒度特性に顕著な違いは確認できない。

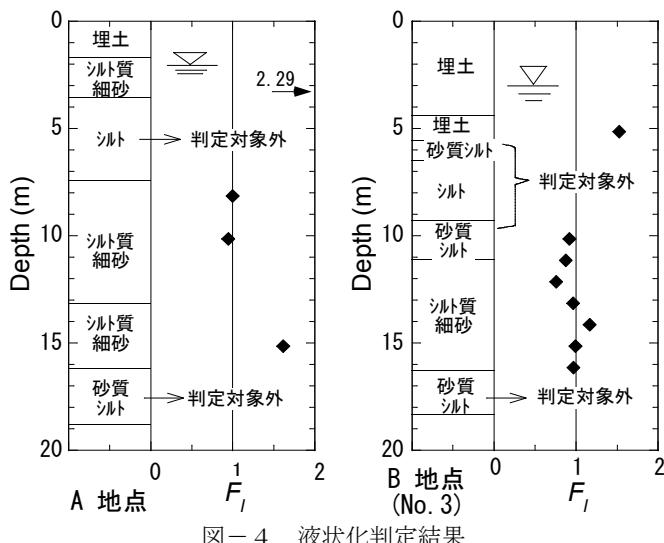
Fig.4 Computed safety factors against liquefaction

N 値と F_c を使用し、建築基礎構造設計指針の方法²⁾ (以下、液状化判定と称す) に準じて、2011年東北地方太平洋沖地震を想定した液状化判定を実施した。マグニチュードは9.0、地表面加速度はK-net砂町観測点⁵⁾での地表面最大加速度を参考にし 150cm/s^2 とした。なお、 $F_c \geq 50\%$ あるいは粘土分含有量 (P_c) $\geq 10\%$ の土層は判定対象外とした。判定結果を図-4に示す。A 地点では $7.5\text{m} \sim 13.0\text{m}$ 、B 地点では $10.1\text{m} \sim 16.0\text{m}$ のシルト質細砂において、液状化発生に対する安全率 F_l が1.0を下回り、液状化の可能性があると判定された。地表面変位 (D_{cy}) は、A 地点 : 2.5cm 、B 地点 : 7cm であり、被害程度は、A 地点「軽微」、B 地点「小」と判定された。A 地点の判定結果は、液状化の発生そのものは評価できたが、被害程度は過少評価していると考えられる。その要因として、地震動の継続時間が長く液状化した地盤に何回もの繰り返し荷重が作用したこと、判定対象外とした深度 $3.6\text{m} \sim 7.4\text{m}$ のシルト層 ($F_c = 89 \sim 94\%$) が実際には液状化した可能性があること等が考えられる。

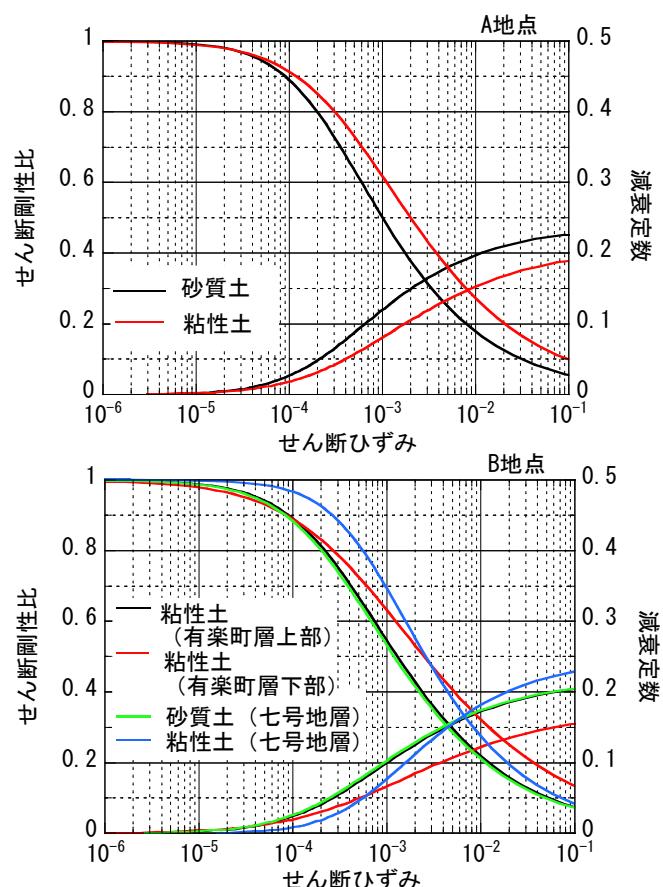
Fig. 5 Models of dynamic deformation characteristics

解析プログラムは TDAP III とした。地盤の初期せん断剛性は PS 検層結果を基に評価した。非液状化層の非線形特性は R-O モデルを用いて評価した (図-5)。

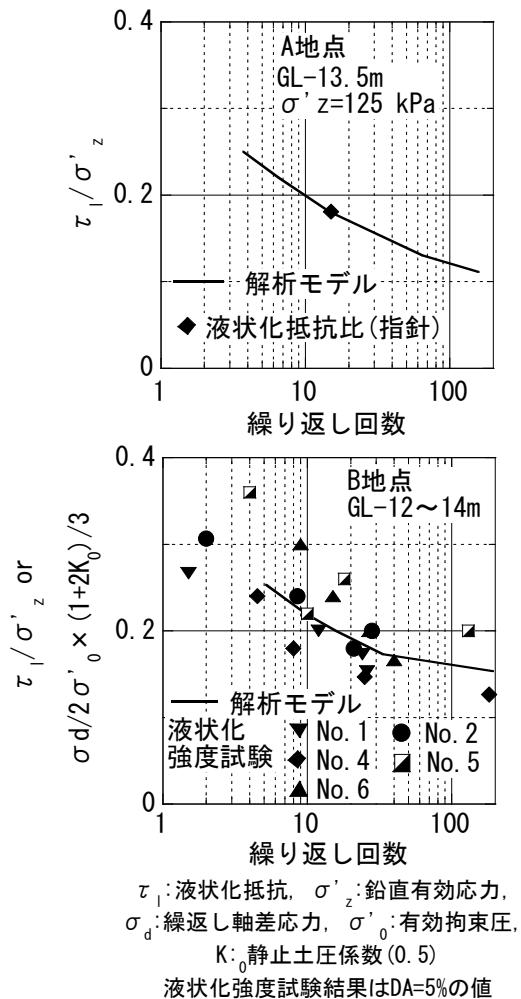
図-6 液状化強度曲線のモデル化
Fig.6 Models of liquefaction resistance curves

沖積砂質土層は液状化現象を考慮できる構成則 Stress-Density^{7,8)} モデルを用いてモデル化した。図-6 に両地点における解析モデルの液状化強度曲線 (繰り返し回数と液状化に至るせん断応力比の関係) を示す。B 地点では、敷地内の 5 か所において、有楽町層上部から採取した乱れの少ない試料に対する繰り返し非排水三軸試験 (以下、液状化強度試験と称す) を実施している (図-6)。各地点の試験結果に差が見られたため、解析ではその平均的な強度を有するようにモデル化した。A 地点では液状化強度試験が実施されていないため、その解析定数は豊浦砂の値⁸⁾を用いた。ただし、液状化判定における液状化抵抗比 ($\tau l/\sigma' z$) を作用させた際に繰り返し回数 15 回で液状化するようにその間隙比を調整した。B 地点の液状化強度比は、繰り返し回数 15 回だけでなく、繰り返し回数の多い範囲において、A 地点のそれより大きい。

今回の解析における液状化の有無の差は、液状化強度のモデル化の違い（図-6）に大きく依存していると考えられる。すなわち、液状化に至らなかった B 地点の解析モデルは、繰り返し回数の増加に対して、液状化強度の減少傾向が A 地点のそれと比べて小さい。これが、B 地点が顕著な液状化被害を免れたひとつの要因と考えられる。ただし、B 地点の有楽町層上部における液状化強度試験結果には、地点間で差があることから（図-6）、地中部で部分的に液状化が発生していた可能性も考えられる。一方、特に大きい繰り返し回数に対して、液状化強度が相対的に小さく設定された A 地点の解析結果は、主要動のピーク前後で液状化に至った。その後、入力地震動は減少傾向にあるが、その長周期成分が地表面にかけて増幅し、比較的大きな荷重が液状化地盤に 2 分以上繰り返し作用したと考えられる。文献 10)によれば、液状化後の継続的な震動により、非可逆なダイレイタンシーによる体積ひずみが増加することが示されている。従って、これが、A 地点における激しい液状化の要因の可能性がある。

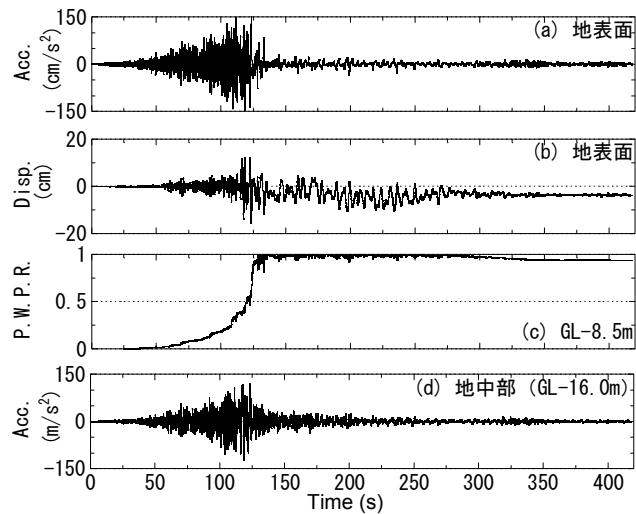
図-8 解析より得られた主要な時刻歴 (A 地点)

Fig. 8 Time histories of responses of soil (Site A)

解析から得られた地表面加速度、地表面変位、地中部過剰間隙水圧比（P.W.P.R.）、地中部加速度を図-8, 9に示す。A 地点では、深度 8.5m における地盤の過剰間隙水圧比が約 100 秒程度かけて上昇し、ほぼ 1 に達し、地盤が液状化している（図-8(c)）。それに伴い、地表面の加速度が大きく減少している。地表面の最大変位は水圧上昇過程に生じているが、液状化後にあたる 125 秒以降では、両振幅 10cm 以上・周期 5 秒以上の長周期成分も確認できる（図-8(b)）。液状化後 150 秒間程度比較的大きな変位応答が確認でき、このことが A 地点における激しい液状化の一要因と考えられる。

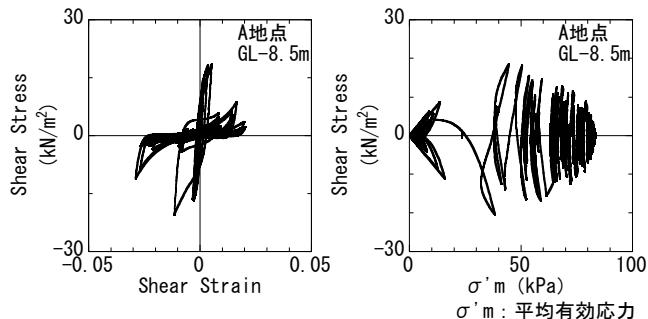
図-10 応力-ひずみ関係, 有効応力経路 (A 地点)

Fig. 10 Stress-strain relation and effective stress pass (Site A)

地中部のせん断応力-ひずみ関係、せん断応力-平均有効応力の関係（有効応力経路）を図-10, 11 に示す。B 地点では、有効応力が低下しているが液状化には至っていないため、そのせん断応力-ひずみ関係は紡錘型を示している。一方、A 地点のせん断応力-ひずみ関係は、液状化に伴い紡錘型から逆 S 字型へ移行している。図-12, 13 に解析より得られた加速度、変位、せん断ひずみ、過剰間隙水圧比の最大値分布を示す。A 地点では、深度 8.0m~11.0m のシルト質細砂層の過剰間隙水圧比が 1 に達し、地盤が液状化している。その結果、せん断ひずみが 3% 程度に達している。一方、B 地点における過剰間隙水圧比は 0.5 以下であり、液状化に至っていない。液状化した A 地点の地表面最大変位は約 16cm であり、液状化していない B 地点のそれ（約 13cm）を若干上回る程度である。これは、地盤の最大変位が液状化前に生じたこと、及び深度 18m~36m 付近の軟弱な沖積粘性土層に大きな変位が生じたことが影響していると考えられる。

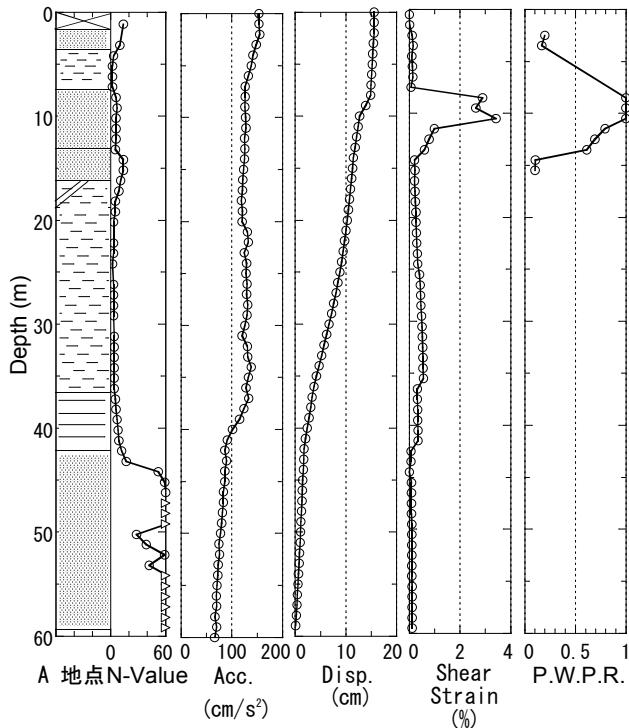
図-12 地盤応答の最大値分布 (A 地点)

Fig. 12 Distributions of maximum responses of soil (Site A)

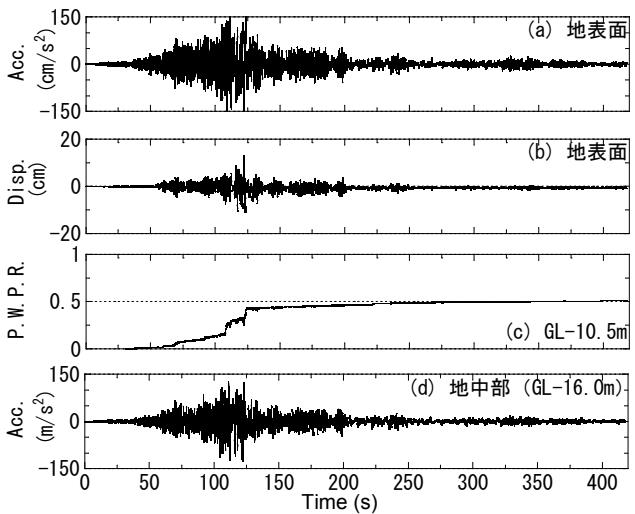
図-9 解析より得られた主要な時刻歴 (B 地点)

Fig. 9 Time histories of responses of soil (Site B)

一方、B 地点では、深度 10.5m 付近の過剰間隙水圧比は 0.5 程度であり、液状化に至っていない。そのため、200 秒程度まで比較的大きな地表面加速度が生じており、さらに 200 秒以降の変位は A 地点と比べて小さい（図-9(b)）。

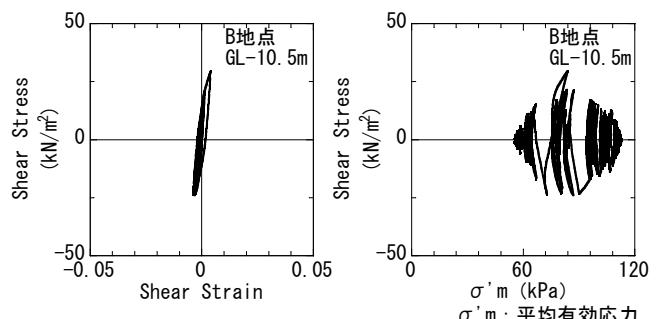
図-11 応力-ひずみ関係, 有効応力経路 (B 地点)

Fig. 11 Stress-strain relation and effective stress pass (Site B)

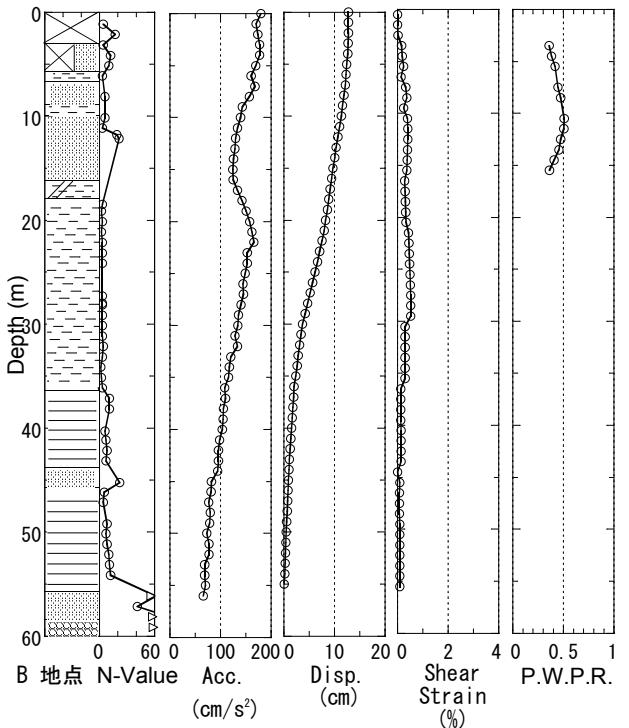
図-13 地盤応答の最大値分布 (B 地点)

Fig. 13 Distributions of maximum responses of soil (Site B)
