## 経年劣化によるドルフィンの損傷を短期間で復旧した事例

第2桟橋南北主ドルフィン恒久補修工事

MR-0406

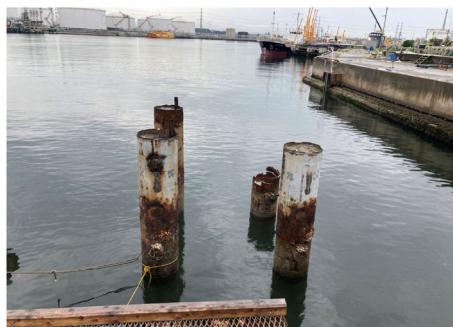
ドルフィンの損傷状況

損傷範囲を海中において切断・撤去後、新規杭と既設杭をグラウト充填により一体化し、必要な耐力を確保する工法を採用しました。

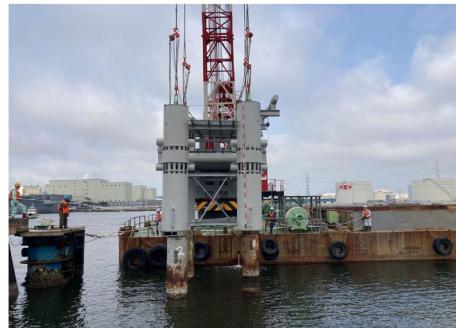
外挿管・構造材

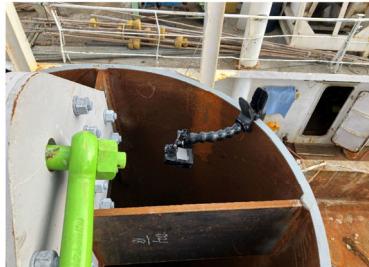
起重機船による据付 (webカメラで挿管状況を確認)

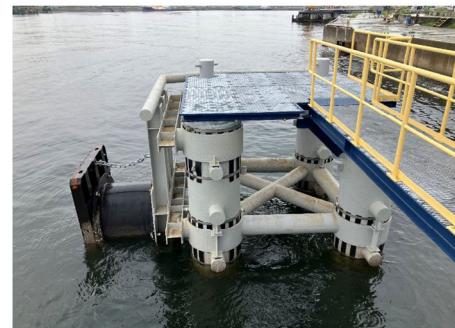
復旧完了
