合理的な対策工のための落石現象の可視化への取り組み

～トンネル切羽監視装置 T-iAlert[®] Tunnel を自然斜面へ適用～

宮永 隼太郎*¹・山上 順民*¹

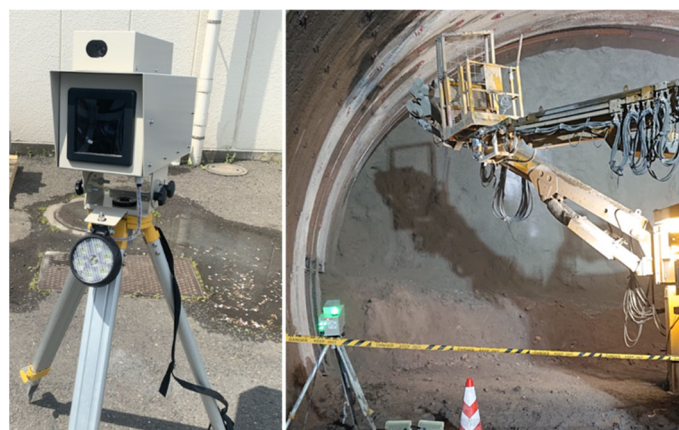
写真 1 T-iAlert Tunnel (左), 切羽監視状況 (右)

トンネル切羽監視装置は山岳トンネル施工現場の切羽作業において、切羽上部で発生する落石から、切羽作業員の安全確保を目的として開発された⁴⁾。当装置は、監視中の切羽周辺において落石の発生を検出すると警報を鳴らし、切羽周辺の作業員に切羽後方への退避を促す。図-1 に当装置の構成を示す。当装置は、画像を取得するマシンビジョンカメラ (XCG-G240, ソニー製)、落石の検出をする画像処理 PC (LB-A08, ロジテック製)、警報機で構成される。切羽作業の監視の際は、切羽の 5~10m 程度後方に設置する (写真-1)。マシンビジョンカメラで取得した連続画像 (1 秒当たり 40 枚) を画像処理 PC に転送してリアルタイムで画像処理を行う。落石を検出すると警報が鳴り、切羽周辺の作業員に退避を促す仕様である。検出できる落石のサイズは 10mm 以上であり、落石発生後 0.1 秒以内に検出することができる。当装置を自然斜面の落石監視に用いて、警報の代わりに、自然に発生する落石の日時と連続画像を記録することで、落石の誘因や運動の分

Photo.1 Photo showing an exterior view of T-iAlert Tunnel (Left) & rock fall monitoring at the tunnel face (Right)

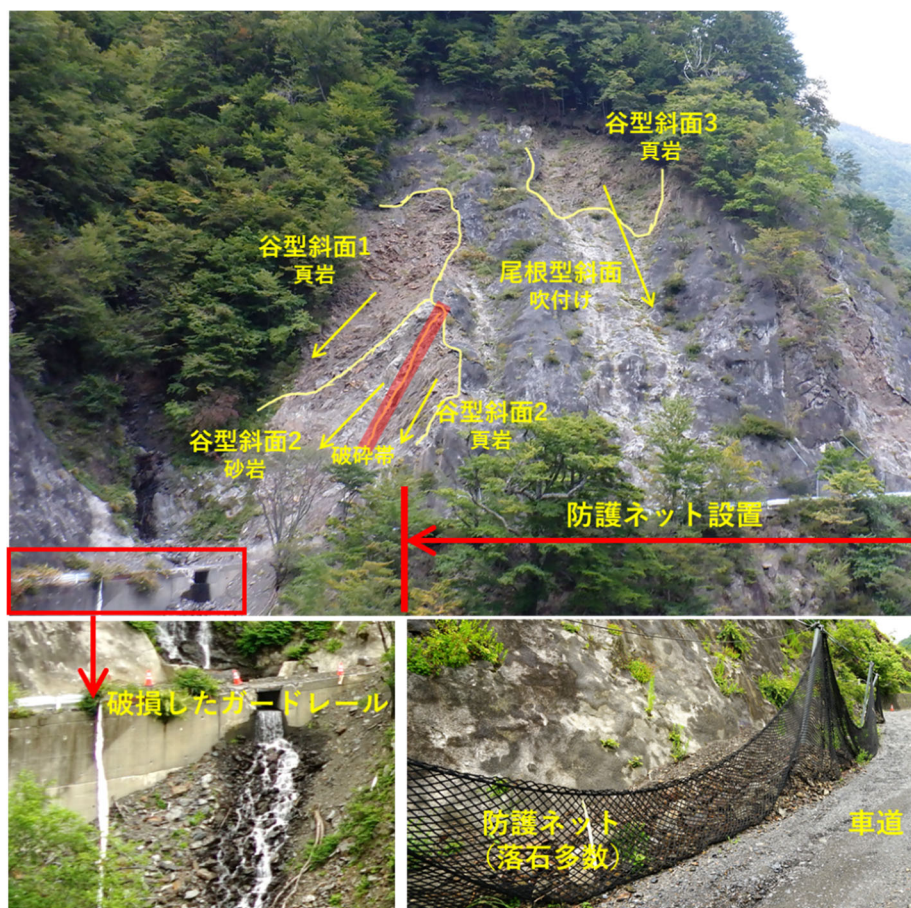
写真-2 落石監視を実施した斜面の状況
Photo 2 Slopes where rockfalls were monitored

改良した監視装置を用いて, 自然斜面の長期間の監視実験を実施した。写真-2 に監視対象斜面の状況を示す。当斜面は過去に吹付けコンクリートによる落石予防工が実施されているが, 現在はその 3 割程度が剥がれ落ちており, 岩盤が露出している。斜面の形状は, 吹付けコンクリート部が尾根型斜面をなしている。一方, 岩盤露出部は 3 つの谷型斜面からなっている。谷型斜面 1 は吹付けコンクリート部左側の高標高部に位置し, 褐色風化した多亀裂 (亀裂間隔最大 200mm 程度) な頁岩が分布している。谷型斜面の方向は写真左下側の沢の流水が植生域から出たあたりに向いている。谷型斜面 2 は谷型斜面 1 の低標高部に位置し, ブロック状の砂岩と頁岩が分布している。この境界に幅 1m の破砕帯 (土砂状を呈する) が発達している。この破砕帯に沿って谷が形成されており, この谷の方向は河川にかかる橋を向いている。この位置には落石により破損したと思われるガードレールが確認された (写真-2 (左下))。谷型斜面 3 は吹付けコンクリート部の右側の高標高部に位置し, 褐色風化した多亀裂 (亀裂間隔最大 200mm 程度) な頁岩が分布している。谷の方向は

写真-2（上）で吹付けコンクリートが白くなっている上下方向である。この斜面下に設置された防護ネット（高さ 1~2m）の裏側には写真-2（右下）に示す通り落石が多数確認された。

り, No.3 と No.6 は, 1 回目の発生から 60 分以内に続けて 2 回落石が発生していることが分かった。落石が 1 度発生した箇所では再度 2 回目が発生する可能性があることが確認された。①~③で発生した落石は谷型斜面 1 に沿って沢側に落下し始めるが, 途中から谷型斜面 2 に移動し, この斜面に沿って落下した。④で発生した落石は谷型斜面 2 に沿って沢側に落下した。①~④の落石の通過範囲は谷型斜面 2 の範囲であった。この範囲は防護ネットが設置されておらず, 写真-2 でガードレールが破損していた区間と一致した。⑤, ⑥で発生した落石は発生源が高標高部に位置しており, かつ比較的広い範囲に落石が飛散した。これは斜面上で跳躍する回数が多いことが原因と考えられる。このことから, エリアの下部には防護ネットが設置されているが, 斜面形状によってはネットを飛び越えて車道へ到達する可能性が考えられる。また, 頁岩が分布するエリアにおいては, 一度の落石で複数の岩塊が発生する様子が見られたが, これは頁岩が多亀裂であることに起因すると考えられる。

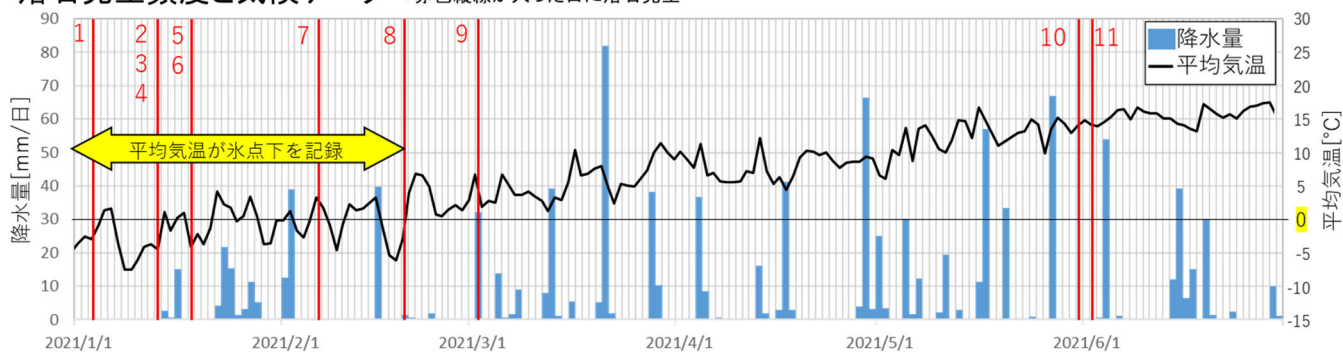
図-3 落石の発生日と降水量・気温の記録 (赤色実線が落石発生日, 赤数字は発生順 No.を示す)

図-3 に2021年1月1日~2021年6月30日の1日ごとの降水量と平均気温のグラフを示す。監視装置は強

い雨の間や夜間など、カメラの視界が遮られる場合は監視が行えないが、これを除く条件下で、図中の赤線が引かれた日に落石の発生を確認した。数字は落石の発生順（No.）を示す。記録された 11 回の落石のうち、2回が雨天の日に発生した（No.8,9）が、一方、その他の 9 回は前日と当日は降水が無い場合、必ずしも降水が落石の誘因となるといえるデータは得られなかった。一方で、3月末までの冬~春にかけて落石が多い特徴が見られた（No.1~9）。当該地域は冬季に積雪が見られ、図-3 中の2021年1月1日~3月1日の期間のように、平均気温が氷点下を下回る日が多く、斜面の凍結融解が落石の誘因となったことが示唆された。また、1日に複数回の落石が発生した日が見られた（No.2~4, 5~6）。落石が 1 度発生すると短い時間に再度発生しやすい可能性が示唆された。

Fig.3 Recorded dates of rockfalls with precipitation and temperature (solid red lines indicate dates of rockfalls, red figures indicate the order of occurrence)
