薄型巻付け耐火被覆材と工法の開発

Keywords : refractory coating, dry, slim, no fire

耐火被覆, 乾式, 薄型, 無火気

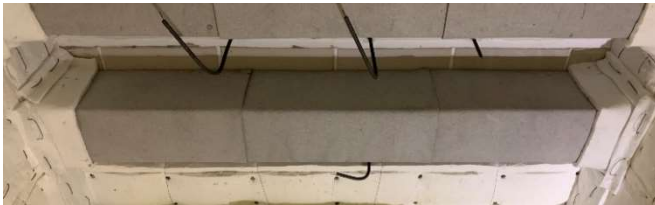
被覆材施工後に水平炉に設置した試験体を写真-1 に示す。写真-1 は試験体を下から見上げた状態である。試験体は図-1 のように H 鋼の床面を除く 3 面を覆うように被覆材を施工した。

写真-1 加熱前の試験体
Photo.1 Specimen before heating

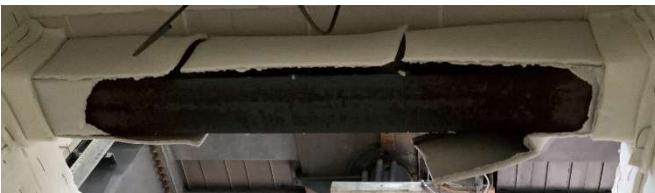
加熱後の試験体を写真-2 に示す。被覆材は加熱により膨張し、加熱前の厚さ $t=10\text{mm}$ から加熱後は厚さ 20~25mm となった。被覆材の出隅部に亀裂が入り、写真-2 の様に試験体下面部分の被覆材が脱落した。また、施工に使用した金物も熱の影響を受け変形した。

写真-2 加熱後の試験体
Photo.2 specimen after heating

被覆材の脱落は加熱時の膨張による出隅部の割れと施工時の引っ張りによる施工時の割れが考えられる。そのため、被覆材の改善点と改善方法は次のようであると考察した。

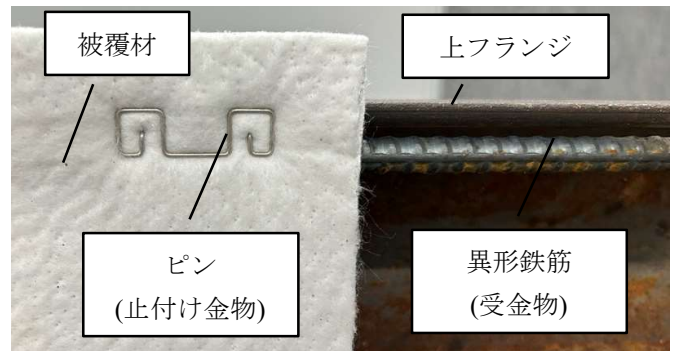
3 章にて改良した被覆材を施工した試験体で載荷加熱実験を実施した。施工には線材をフォーミング加工したピン型の止付け金物を使用した。受金物には鉄筋を使用した。上フランジに異形鉄筋を受金物として溶接し、止付け金物を上フランジと受金物の隙間に差し込む。本施工方法で被覆材を施工した状況を写真-3 に示す。

写真-3 施工方法
Photo.3 Construction method

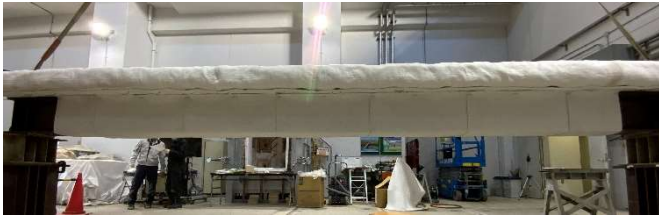
3 章で実施した加熱実験の鋼材と同断面の鉄骨梁に写真-3 の施工方法で被覆材を施工した。被覆材を施工した試験体は写真-4 のようである。写真-4 の試験体で 1 時間の載荷加熱実験を行った。加熱については 3.1 同様に行った。加えて、今回の実験では試験体と同サイズの梁にかかる長期許容荷重で載荷し実験を行った。

写真-4 載荷加熱前の試験体
Photo.4 Specimen before load heating

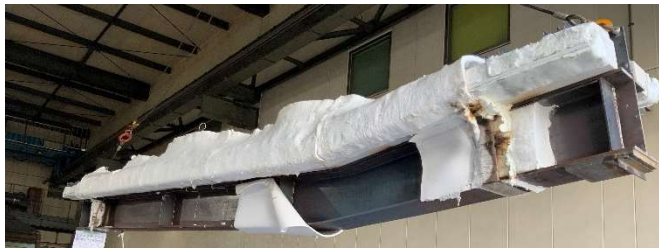
載荷加熱実験の結果、試験体は実験開始から 24 分で被覆材が一枚脱落した。その後、36 分で被覆材が脱落した箇所の変位が大きくなり、載荷を中止した。36 分以降は加熱のみを行い 60 分で加熱を終了し、その後 180 分まで試験体を放置した。加熱を行っている 60 分間は被覆材の脱落は 1 枚であったが試験体を取り出す際には写真-5 の様に被覆材のほとんどが脱落した。

写真-5 載荷加熱後の試験体
Photo.5 Specimen after load heating

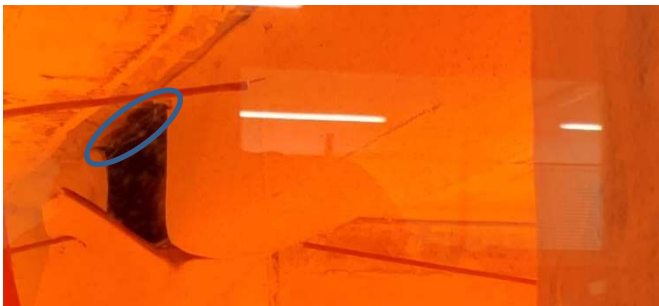
写真-6 の青線で囲んだエリアの様子で試験体の被覆材が脱落した箇所の鉄筋は大きく歪んでおり、上フランジと鉄筋の隙間が大きくなったことによって止付け金物が脱落したことが考えられる。図-2 に鉄筋のゆがみによる止付け金物の脱落時の想定されるメカニズムを記載した。その他の被覆材は脱落することなく試験が終了した。

写真-6 被覆材が脱落した箇所
Photo.6 The part where the reflective coating fell off

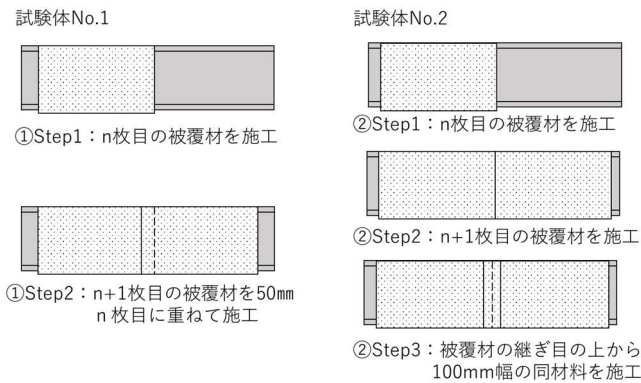
試験体は被覆材の張付け方の異なる2体を製作した。被覆材及び施工方法は3章、4章で改良したものとした。被覆材の張付け方は2パターンの張付け方を実施した。図-4 試験体 No.1, No.2 の張付け方を示す。

図-4 被覆材の張付けパターン
Fig.4 Application pattern of fireproof coating

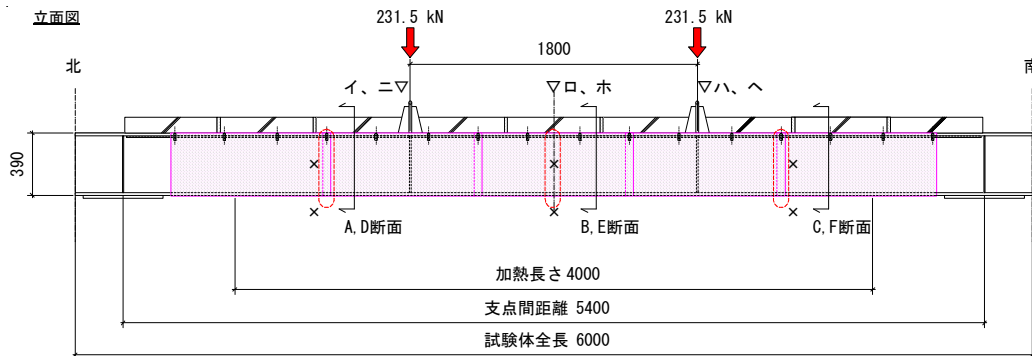
試験体の寸法及び計測点は図-5 のようであり、試験体は鋼材寸法が：H-390x300x10x16、鋼材長さ：6000mm、支点間距離：5400mm、加熱区間：4000mm、載荷点は試験体の中心から900mm離れた2点、鉛直変位の計測箇所は載荷点と試験体中央の3か所の東西に1点ずつの計6点(イ〜へ)で計測を行った。鋼材温度は一般部(被覆材の幅方向の中央)を1断面と弱部(試験体のラップ部分)を2断面の3断面を計測した。1断面当たりの計測点数は5点である。

図-5 試験体寸法
Fig.5 Specimen size and measurement point

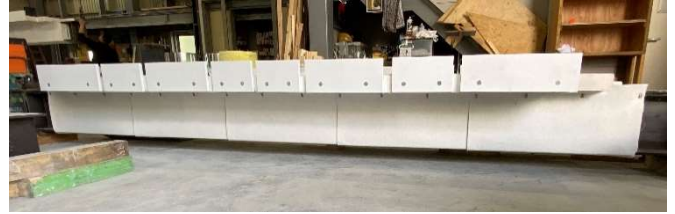
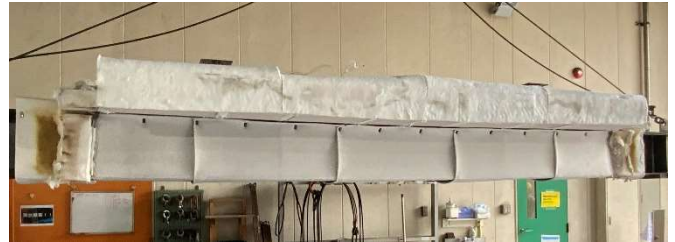
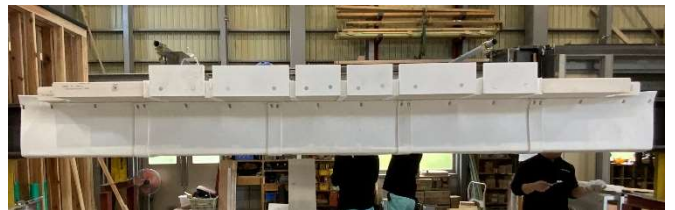
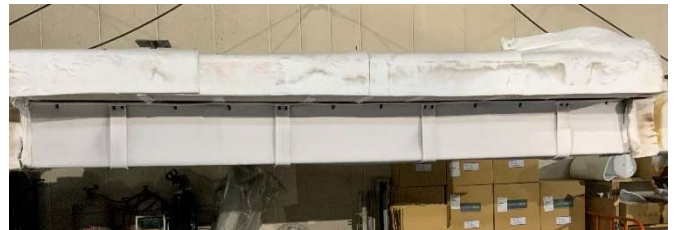
载荷加熱試験前後の試験体 No.1, No.2 の写真を写真-7, 写真-8, 写真-9, 写真-10 に示す。試験前後で試験

体に大きな変化はなく、被覆材の脱落や試験体の大きなゆがみ等は見られなかった。試験体 No.1, No.2 ともに被覆材の重ね合わせのある個所で被覆材のゆがみによる隙間が見える点、試験体の出隅部に一部ひび割れが見える点が試験前後での変化であった。

写真-7 加熱前の試験体(試験体 No.1)
Photo.7 Specimen before heating(Specimen#1)

写真-8 加熱後の試験体(試験体 No.1)
Photo.8 Specimen after heating(Specimen#1)

写真-9 加熱前の試験体(試験体 No.2)
Photo.9 Specimen before heating(Specimen#2)

写真-10 加熱後の試験体(試験体 No.2)
Photo.10 Specimen after heating(Specimen#2)

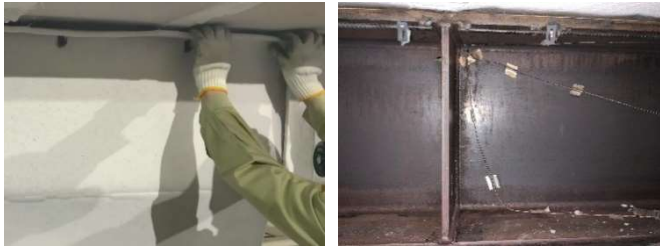
また、本試験における試験体の解体の際、被覆材を固定した金物の取り外しに力を要したことから施工方法の変更によって被覆材が鋼材と一体となって固定されていることが確認できた。写真-11 の様に被覆材を引っ張り、はがしたところ固定金物が残ったことから固定力は期待できることが分かる。

写真-11 試験体解体時の様子
Photo.11 Disassembling of the Specimen

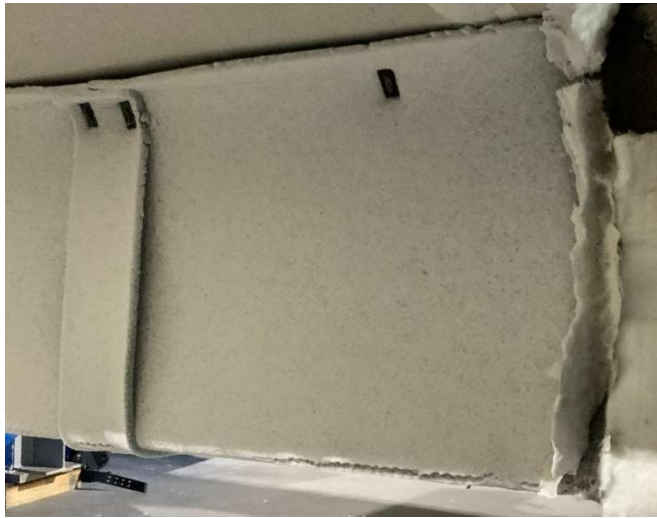
試験の結果被覆材は脱落することもなく、部分的にひび割れが見える程度の損傷であった。ひび割れは生じたが鋼材まで到達しておらず、試験後の脱炉による揺れや、試験体観察時に触っても脱落はなかった。試験体出隅部の被覆材のひび割れを写真-12 に示す。

写真-12 出隅部のひび割れ
Photo.12 Cracks on outside corners

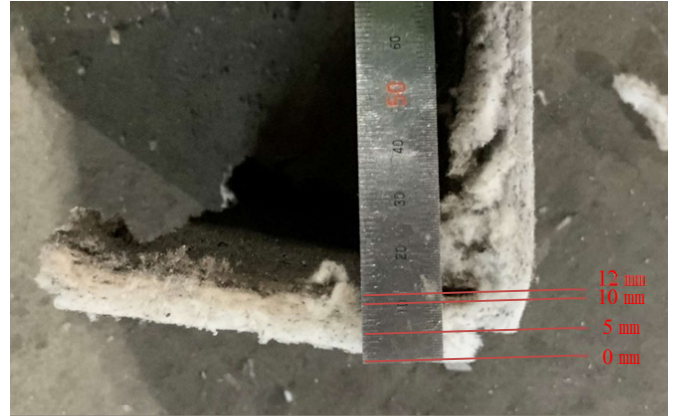
写真-12 の箇所を切り取りその断面を観察した。ひび割れのあった箇所の被覆材断面を写真-13 に示す。写真-13 の様に被覆材は加熱により 12mm となり、そのうち表層の 5mm がひび割れによりダメージを受けていた。

内側の 7mm 程度は加熱後も柔軟性を持っていたため、切り取った部材を持ち上げても被覆材が破れることはなかった。このことから膨張量を抑えることで加熱後も被覆材が自重を支持できる強度を持っていることが確認できた。

写真-13 出隅部の断面
Photo.13 Section of outside corners
