塩害環境下における鉄筋コンクリートの 腐食速度の定量評価に関する研究

Keywords : reinforced concrete, salt damage, corrosion rate, potential, polarization resistance, cracking of corrosion

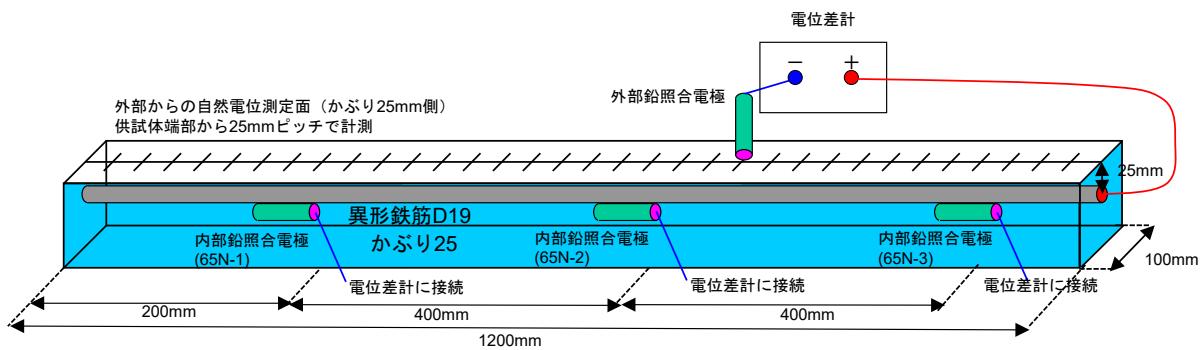
図-1 試験体の形状と自然電位計測位置

Fig.1 Test Specimen Shape and Natural Potential Measurement Position

図-1 に供試体の形状と寸法を示す。供試体の形状は角柱体で、寸法を $100 \times 100 \times 1200\text{mm}$ とし、供試体内部には異形鉄筋 SD295A の D19 をかぶり 25mm で 1 本埋設した。また、直径が 10mm の鉛照合電極 3 本を、図-1 に示すように、供試体端部から 200, 600, 1000mm

の位置に電極 1, 電極 2, 電極 3 を配置した。

写真-2に、自然電位の連続計測状況を示す。内部照合電極による自然電位は、写真-2に示すようにデータロガーに照合電極と鉄筋からのリード線をそれぞれ接続し、塩水への浸せき開始から10分ごとに自動的に計測した。この計測データに基づき、自然電位の低下が見られた時点を腐食の発生と推定した¹⁾。図-1の供試体表面に外部照合電極による自然電位の測定位置を示す。外部照合電極による自然電位は、JSCE-E 601「コンクリート構造物における自然電位測定方法」に従い、試験開始前と試験開始後4サイクルごと、および腐食ひび割れ発生後の供試体解体前に、かぶり25mm側のコンクリート表面の鉄筋直上を、供試体端部から25mm間隔で47点を計測し、腐食の発生位置を推定した。分極抵抗と比抵抗は、交流インピーダンス法による市販の計測装置を用いて、試験開始前と自然電位の測定結果から腐食が発生したと推定されて以降の4サイクルごと、および腐食ひび割れ発生後の供試体解体前に、かぶり25mm側のコンクリート表面の鉄筋直上で、鉛照合電極を埋設した3箇所（供試体端部から200, 600, 1000 mmの位置）で計測した。なお、供試体解体前には、外部照合電極による自然電位が、最も卑な位置でも測定した。分極抵抗は、10Hzから0.1mHzまでの周波数域のうち、13の周波数における交流インピーダンスより求めた。また、同時にコンクリートの抵抗値も算定した。

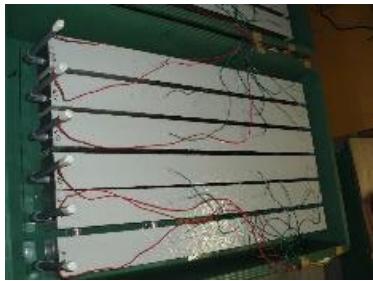
写真-1 試験体の乾湿繰返し状況

Photo.1 Cycle of Drying and Wetting of the Test Specimen

写真-1 に供試体の乾湿繰返し状況を示す。供試体は、予め養生水槽に塩ビパイプを敷設した上に、開放面を側面として静置し、水中ポンプを用いて塩水を給排水することにより乾湿を繰り返した。塩水は $3\%\text{NaCl}$ 水溶液とし、1 サイクルは塩水浸せき 3 日、気中乾燥 4 日とした。なお、供試体の設置環境は、屋内で風雨の影響はないが、温湿度は外気のままの環境である。本実験では、経時的な外観観察、内部照合電極と外部照合電極による自然電位測定、分極抵抗測定、および比抵抗測定を行った。また、解体時に腐食面積測定、腐食

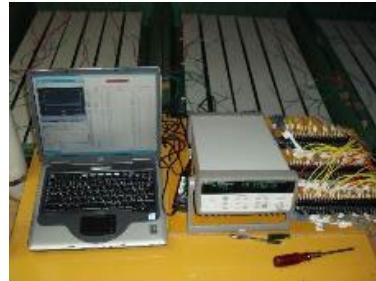
写真-2 自然電位の連続計測状況

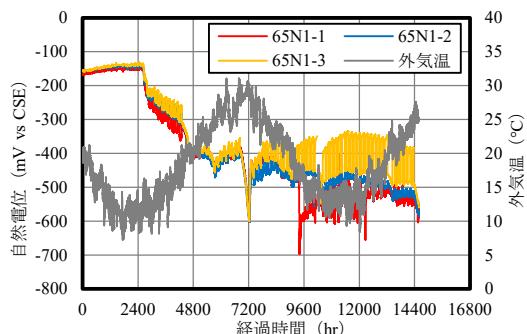
図-2 内部照合電極による自然電位経時変化
(0-14592hr)

Fig.2 Result of Potential Measurement by Internal Reference Electrode (0-14592hr)

図-2に、内部照合電極による自然電位の経時変化を

示す。これは、水セメント比 65% の供試体のうち 1 体での測定結果であり、図-2 の凡例は、供試体端部から 200 (65N-1), 600 (65N-2), 1000 (65N-3) mm 位置に設置した内部照合電極の測定結果を示す。この供試体では、塩水での乾湿繰返しを開始してから、およそ 2400 時間 (100 日) で自然電位が急激に低下する現象が見られ、鉄筋に腐食が生じた時点を捉えたものと考えられる¹⁾。また、供試体端部から 1000mm (65N-3) 位置の自然電位の振れ幅が、2400 時間以降、供試体端部から 200 (65N-1), 600 (65N-2) mm 位置よりも大きくなっている。これは供試体端部から 1000mm 位置がカソードであり、乾湿繰返しの影響を他の位置よりも受けやすいためと考えられる。供試体端部から 200, 600mm 位置はアノードであるため、乾湿繰返しを受けてもマクロセル腐食回路として電位が卑となり影響を受けにくいことが理由と考えられる。

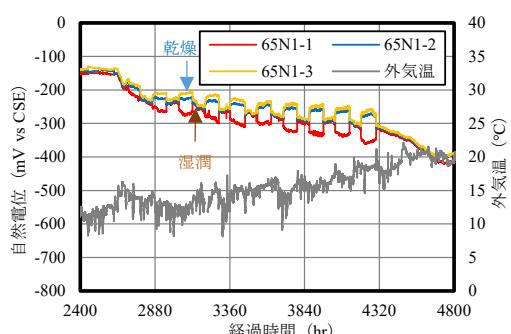
図-3 内部照合電極による自然電位経時変化
(2400-4800hr)

Fig.3 Result of Potential Measurement by Internal Reference Electrode (2400-4800hr)

図-3, 図-4 は、図-2 のうち経過時間 2400 から 4800 時間 (100 から 200 日), および 12000 から 14400 時間 (500 から 600 日) の範囲を抜粋して示したものである。自然電位は、急激な低下後は緩やかに低下していくが、

さらに埋設した照合電極 3 箇所の自然電位が、ともに一定の周期で貴と卑を繰り返す現象も見られた。この現象は、自然電位が急激に低下するより前の期間にも見られた現象であるが、自然電位の急激な低下後の期間では、その貴卑の変動差がより大きくなっている。この自然電位の周期的な変動は、乾湿繰返しのサイクルに一致しており、アノードに近い電極 1 では、乾燥状態の時に湿潤状態よりも卑になる。一方、カソードに近い電極 3 では、それとは逆に乾燥状態の時に湿潤状態よりも貴になっている。また、電極 2 では、2400 から 4800 時間のときは上記のカソードの挙動を示していたが、12000 から 14400 時間ではアノードの挙動を示している。この挙動は、徐々にマクロセル腐食回路が広範囲に形成されていく過程を示しているものと考えられる²⁾。

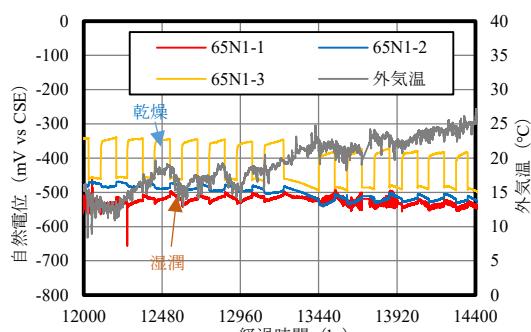
図-4 内部照合電極による自然電位経時変化
(12000-14400hr)

Fig.4 Result of Potential Measurement by Internal Reference Electrode (12000-14400hr)

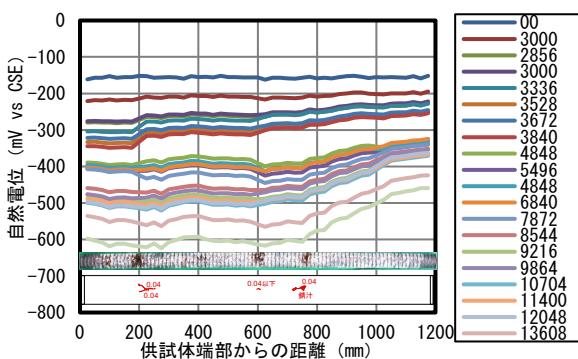
図-5 外部照合電極による自然電位経時変化
Fig.5 Result of Potential Measurement by External Reference Electrode

図-5 に、外部照合電極による自然電位の経時変化を示す。また、供試体表面での腐食ひび割れと鉄筋腐食の発生状況も示している。自然電位が相対的に卑な位置で、腐食ひび割れや鉄筋腐食が発生しており、このような位置がアノードであったことがわかる。

また、外部照合電極による自然電位の測定結果から推定される腐食の発生位置に対して、最も近い箇所に埋設された内部照合電極で計測した自然電位だけではなく、3 箇所全ての自然電位において同じように自然電位が急激に低下する現象が見られた。このことから、今回の実験で製作した長さ 1200mm の供試体では、どの位置に埋設した鉛照合電極でも、腐食の発生時点を捉えられることがわかる。このように、腐食の発生時点を捉えることが目的である場合は、長さ 1200mm 程度の範囲であれば、照合電極をひとつ埋設すれば足りる。ただし、上述のとおり、アノードとカソードでの自然電位の変化は、今回の実験条件のように等間隔に 3 本の鉛照合電極を埋設することでその挙動を知ることができた。

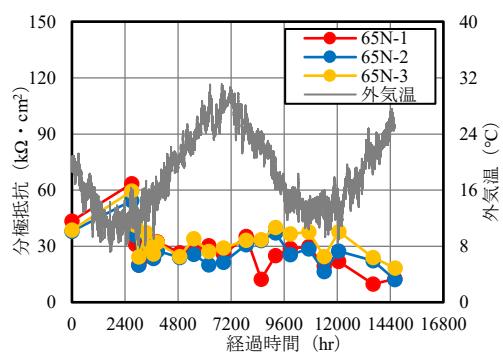
図-6 分極抵抗の経時変化 (65N)
Fig.6 Result of Polarization Resistance (65N)

図-6 に、分極抵抗の経時変化を示す。ここで示す分極抵抗は、供試体端部から 200, 600, 1000 mm の 3 箇所の供試体表面で計測した値であり、必ずしもアノードの位置とは一致していないが、腐食発生後の分極抵抗は腐食発生前の分極抵抗に比べて、特にアノードに近い位置の測定値が相対的に低くなる傾向が見られる。

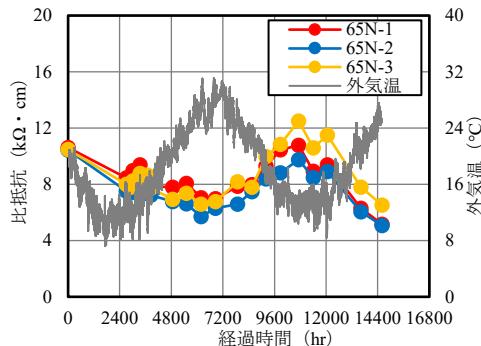
図-7 比抵抗の経時変化 (65N)

Fig.7 Result of Resistivity (65N)

図-7 に、コンクリートの比抵抗の経時変化を示す。

ここで示す比抵抗は、供試体端部から 200, 600, 1000mm の 3箇所の供試体表面で計測した値である。外気温が高い 7200 時間では比抵抗は小さくなり、9600 から 12000 時間では比抵抗が増加している。比抵抗については、アノード近傍、カソード近傍の違いによる差異は大きくなく、外気温による影響が大きいことがわかる。外気温が高いと比抵抗が小さくなる要因としては、細孔溶液中のイオンの移動が遅くなることが影響していると考えられるが詳細な原因については今後の課題とする。

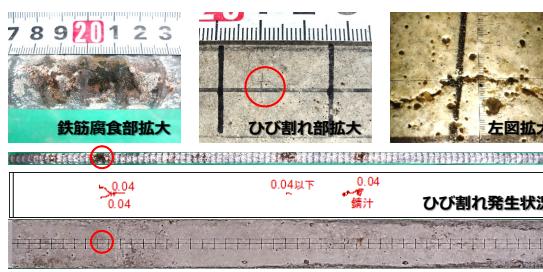
写真-3 鉄筋腐食および腐食ひび割れの発生状況

Photo.3 Reinforcement Corrosion and Corrosion Cracking

写真-3 に鉄筋腐食および腐食ひび割れの発生状況を示す。腐食ひび割れの有無の確認を目的として、1サイクルごとに目視により確認したところ、写真-3 に示すように自然電位が相対的に卑で、鉄筋に腐食が生じた位置で微細な幅のひび割れ (0.04mm または 0.04mm 以下) の発生が確認された。本実験では、このようなひ

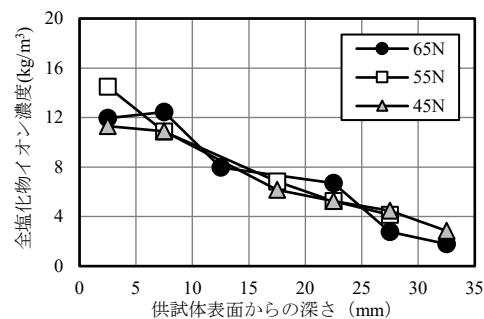
図-8 塩化物イオン濃度分布
Fig.8 Chloride ion Concentration distribution

図-8 に全塩化物イオン濃度分布を示す。塩化物イオン濃度分布は、いずれも表面塩分濃度と見掛けの拡散係数で近似できるデータとして取得できた。表面塩分濃度は、水セメント比 65%で、10.9~15.7 kg/m³、平均 13.0 kg/m³、55%で 10.6~17.1 kg/m³、平均 13.3 kg/m³、および 45%で 11.7~13.0 kg/m³、平均 12.2 kg/m³であり、水セメント比による大きな違いは見られない。一方、見掛けの拡散係数は、水セメント比 65%で 1.34~2.29 cm²/yr、平均 1.83 cm²/yr、55%で 0.84~1.55 cm²/yr、平均 1.23 cm²/yr、および 45%で 0.25~0.51 cm²/yr、平均 0.41 cm²/yr と、水セメント比が小さくなるほど小さくなつた。また、腐食ひび割れ発生時の鉄筋表面における全塩分濃度は、水セメント比 65%で、2.79~3.72 kg/m³、平均 3.36 kg/m³、55%で 3.04~6.11 kg/m³、平均 4.82 kg/m³、および 45%で 4.59 kg/m³ となつた。

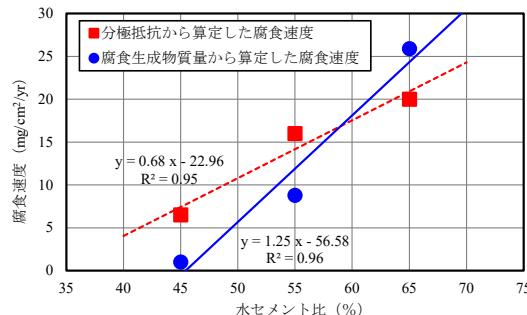
図-9 水セメント比と腐食速度の関係
Fig.9 Relationship between water-cement ratio and corrosion rate

図-9 に、水セメント比と腐食速度の関係を示す。分極抵抗から算定される腐食速度は、Stern-Geary の式で

の定数 K を 0.026V としたときに、水セメント比 65, 55, 45%で、それぞれ 20.0, 16.0, および 6.5mg/cm²/yr となり、水セメント比が小さくなるほど腐食速度は遅くなつた。この傾向は、上述した腐食量と進展期の時間の実測値から算定した腐食速度でも同様である。なお、これらの方で導出した腐食速度は、完全には一致しないものの、いずれも水セメント比と腐食速度に高い相関があることを示す結果となつた。

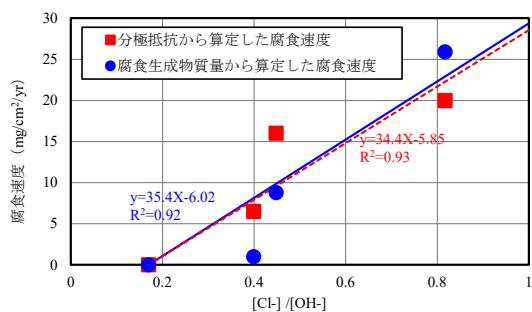
図-10 [Cl⁻]/[OH⁻]と腐食速度の関係
Fig.10 Relationship Between [Cl⁻]/[OH⁻] and corrosion rate

図-10 に[Cl⁻] / [OH⁻]（水酸化物イオン濃度に対する自由塩化物イオン濃度のモル濃度比）と腐食速度の関係を示す。ここでは、既往の研究結果に基づき、腐食発生時の鉄筋表面における[Cl⁻] / [OH⁻]を 0.17 で一定とした¹⁾。また、[OH⁻]（水酸化物イオン濃度）については、本実験とは別の実験で得られた細孔溶液の pH を参考に算定した^{3), 4)}。これに基づき、本検討では水セメント比 65, 55, 45%で、pH をそれぞれ 13.2, 13.6, 13.7 とした。また、[Cl⁻]（塩化物イオン濃度）については、全塩化物イオン濃度と自由塩化物イオン濃度との関係を定量化した既往の研究結果に基づき⁵⁾、上記の腐食ひび割れ発生時の鉄筋表面における全塩化物イオン濃度から算定した。これによって、水セメント比 65, 55, 45%で、[Cl⁻]をそれぞれ 0.13, 0.17, 0.19mol/l とした。図-10 では、腐食発生時の[Cl⁻] / [OH⁻]=0.17 の時点での腐食速度をゼロ点とした一次近似式を示している。本検討の範囲では、分極抵抗から算定した腐食速度と、実測腐食量に基づく腐食速度は、ほぼ同じ式に近似された。
