# 小径木材で構築した人道橋の 長期間構造モニタリングによる変形および振動の観測

Keywords : wooden bridges, small diameter timber, bolted joint, structural monitoring, secular change

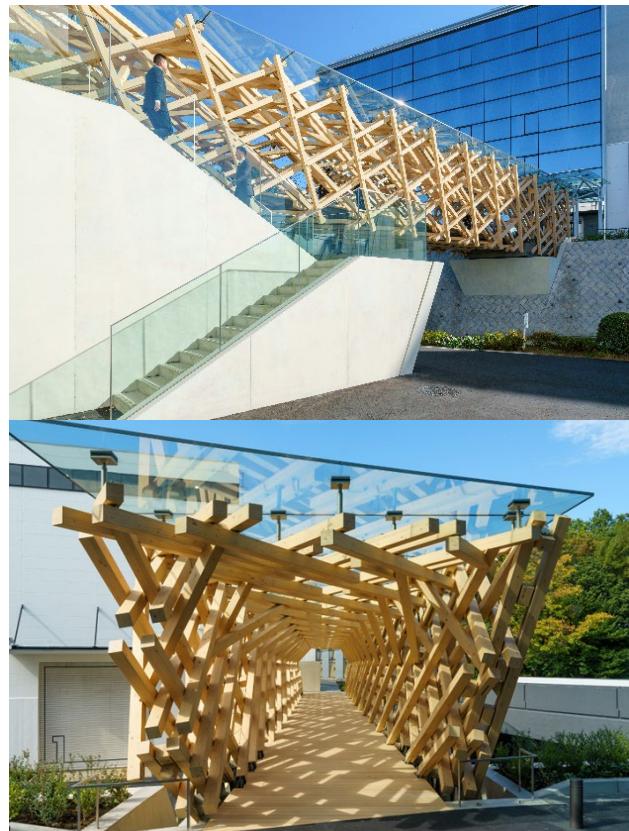
写真-1 人道橋「TAC.T BRIDGE」  
Photo.1 Pedestrian Bridge "TAC.T BRIDGE"

写真-1に当社技術センター内に小径断面木材を用いて建設された人道橋を示す。人道橋は実際の木材の繊維構造であるヘリカルワインディング構造<sup>1)</sup>をモチーフとしてデザインされており、図-1の①②に示すように120 mm角の木材を2方向に螺旋状に組上げて床面・両側の壁面・屋根面を構成した構造となっている。しかし、この捩られた状態の繊維構造形式だけでは元に戻る力が作用するため、構造安定性を確保するために、3方向目の螺旋を以下の方法で追加し構成した。

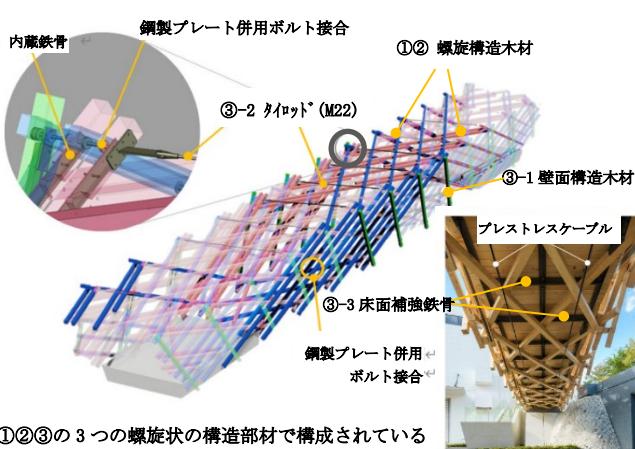
図-1 構造概要  
Fig.1 Structural Design Outline

③-1 壁面：同じ小径断面木材

③-2 屋根面：両壁面の木材を繋ぐ鋼製タイロッド

③-3 床面：床下地を兼ねた橋横断方向鉄骨部材

前述したように複雑に絡み合ったヘリカルワインディング構造を構成するために、図-1および図-3に示すように人道橋の側面において2材1組の斜材を約60度の角度で交互に交差させ、交差部をボルト接合した。この接合部には、図-4(b)に示すように事前にボルト挿入用の穴を穿孔し、相互の木材が接する部分に鋼製の円形プレートをビスで固定後、ボルトを挿入およびナット緊結することでピン接合した。この鋼製プレート併用ボルト接合方式を新接合方式と呼ぶ。接合面の雨水の滞留を軽減するとともに、ボルトによる木材の支圧変形を抑制し、複数本のビスにせん断力を分散させることでボルト接合部のせん断剛性・耐力を向上させている。

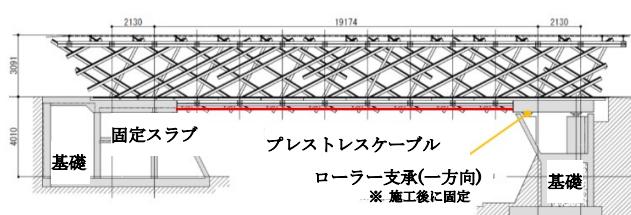
図-2 断面図  
Fig.2 Section

施工時は、一旦平坦な地盤上で構造体全体を地組みし、その後クレーンで揚重して所定の位置に配置した。図-2に示すように、橋の下部に木材の引張力低減用としてプレストレスケーブルを配置し、橋全体を基礎に設置後かつ仕上げ施工前にケーブルに張力を導入した。その際の人道橋の南側支持部はローラー支承であったが、床材や屋根ガラスを施工して所定の長期荷重が作用した後に、ローラー支承を基礎に固定することし、供用後の地震時に橋全体が自由に軸伸縮しないように工夫した。

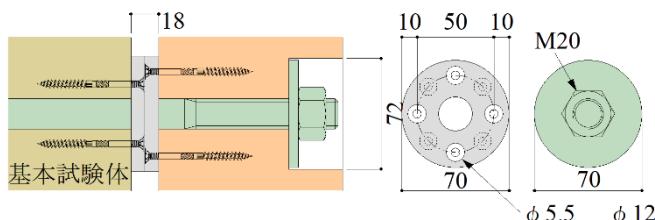
図-5 ボルト接合部詳細  
Fig.5 Detail of the Bolt Joint

ボルト接合部詳細を図-5に示す。厚さ9 mmの円形プレートを木材に固定する8カ所のビス孔には、ビス頭が隠れる座掘りを設けている。

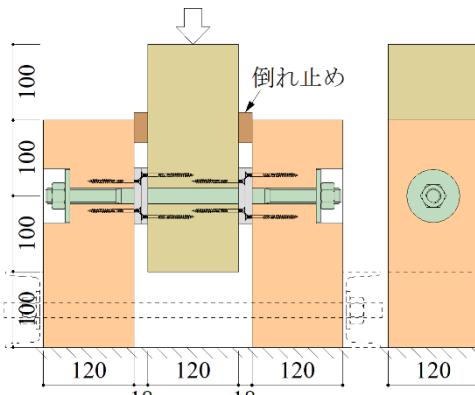
図-6 試験体および加力方向  
Fig.6 Test Specimen and Loading Direction

この新接合方式の構造性能を確認することを目的に、一方向せん断加力実験を行い、構造性能を検証した。図-6に試験体形状を示す。加力は単調載荷とし、載荷速度は0.2 mm/s程度に調整し、主材と側材の相対変位を計測した。

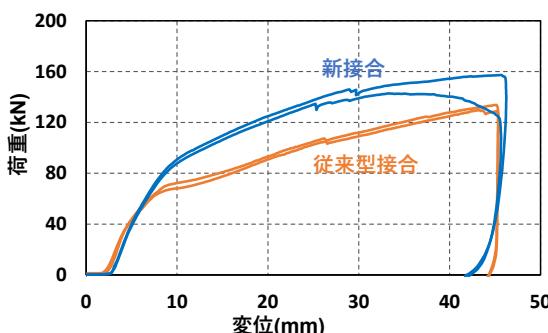
図-7 荷重-変位関係  
Fig.7 Load-Deflection Behavior

従来のボルト接合方式と新接合方式の荷重-変位関係を図-7に示す。最初の2 mmの初期スリップはボルト貫通孔径と軸径とのクリアランスの差によるものである。従来方式と、新接合方式の破壊状況を写真-2に示す。この木材内部のボルトの破壊状況は、曲げヒンジが確認され、学会規準<sup>2)</sup>による「モードIV」の破壊性状を示した。従来方式と新接合方式では、初期剛性は同程度であるが、降伏耐力に明確な差が確認され、新接合方式の構造性能が確認できた。

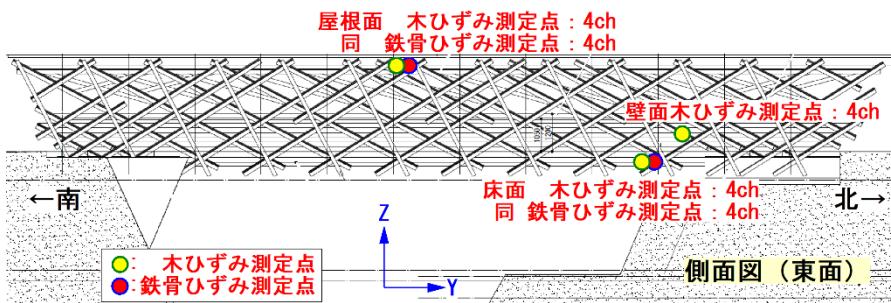
図-8 ひずみの測定点  
Fig.8 Measurement Points for Strain

ひずみの測定位置を図-8および表-1に示す。設計時の構造計算で応力の大きかった箇所を選定している。

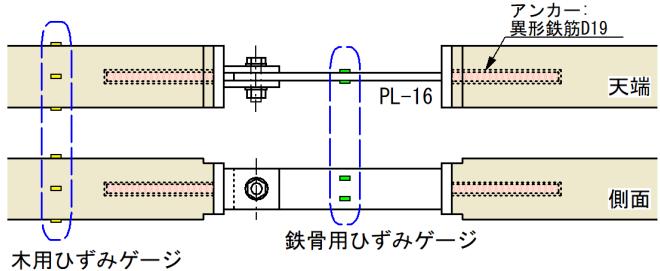
図-9 木材の軸方向ジョイント部およびひずみゲージ  
Fig.9 Wood Axial Joint and Strain Gauges

図-9に示すように木材については各4面に1枚ずつ計4枚、平鋼の鉄骨接続部には片面2枚ずつ計4枚のゲージを施工時に設置した。従って、ひずみゲージの枚数は合計20枚である。なお、ジョイント部は木製のカバーを被せている。ひずみの測定方向はすべて材軸方向とした。測定は竣工後に開始して1時間おきに実施した。また、人道橋南側近傍に温湿度計が入った百葉箱を設置し、10分おきに温湿度を測定した。

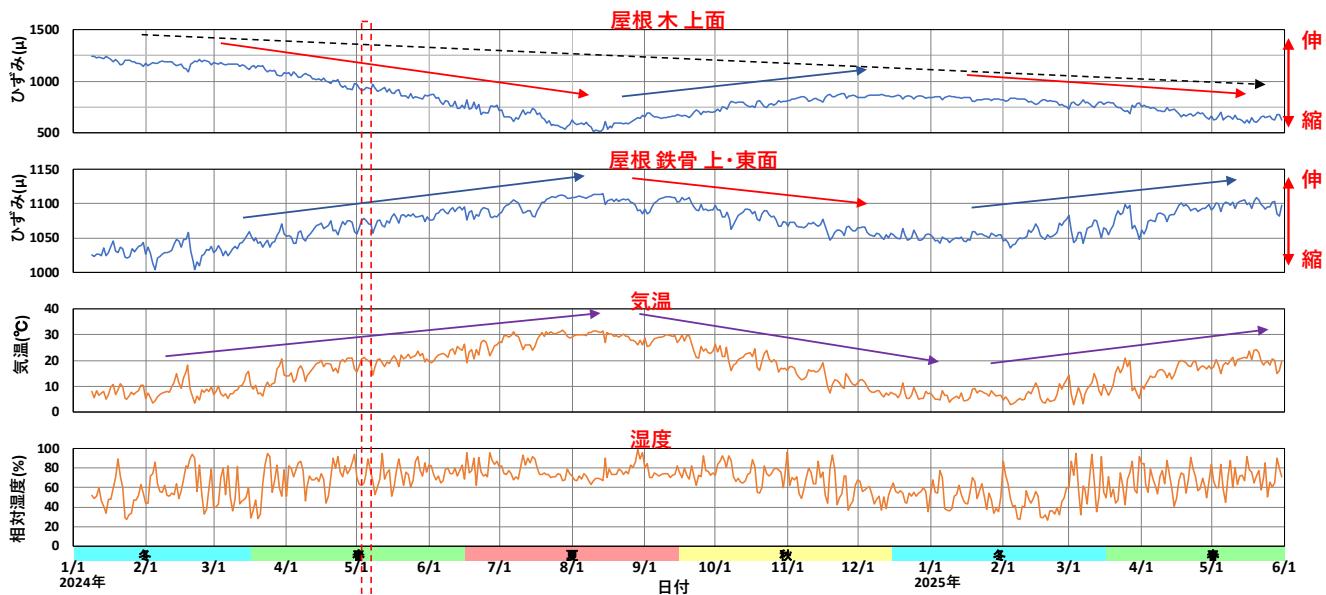
図-10 屋根面ひずみ&温湿度の日平均の推移（全体）

屋根面の木材（屋根上面）と鉄骨（屋根上面（東））の2024年4月～2025年5月までのひずみ量および温湿度の1日の平均値の推移を図-10に示す。全体的な傾向としては冬期から夏期に向かって木材は圧縮側に、鉄骨は引張側にひずみ量が変化し、夏期から冬期に向かうと前年の冬の値に近づく傾向を示した。これは、鉄骨は気温上昇に伴い伸びる傾向があるのに対し、木材は気温上昇に伴い木材が乾燥し縮むことが起因していると考えられる。ただし、鉄骨は接合部のみで長さは木材に比べ小さいため、橋全体でみると木材の伸縮の方が支配的であると考えられる。また期間全体でみると木材のひずみ量は縮む方向に変移している。

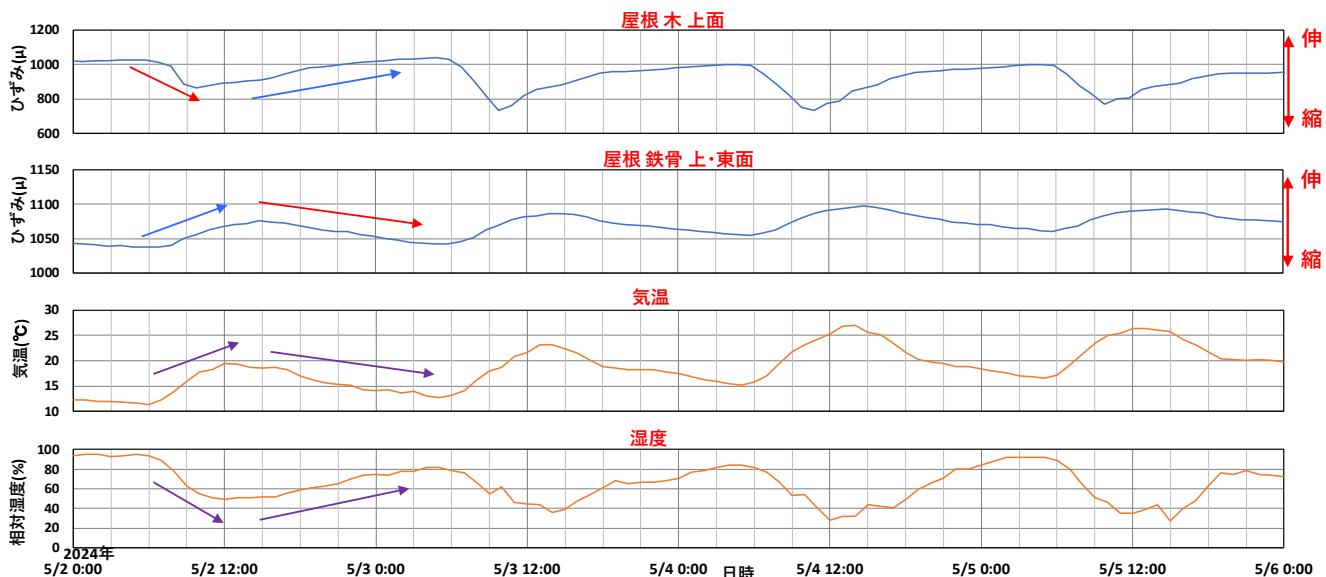
図-11 屋根面ひずみ&温湿度の推移（4日間を拡大）

図-11に同じ点の晴天時の2024年5月2～6日期間の1時間ごとのひずみ量と温湿度を示す。図-10と同様に、木材は日中に気温上昇と相対湿度低下に伴い収縮し、鉄骨は気温上昇に伴い伸びる傾向がみられた。

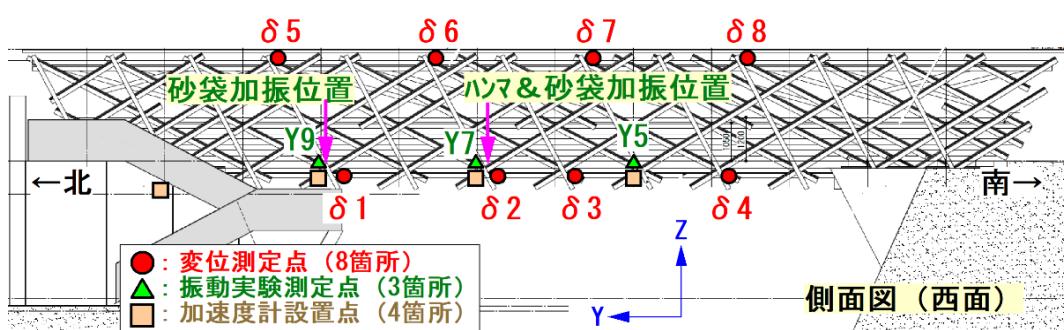
図-12 変位・振動実験の各測定点

図-12に変位計測を行った測定点を○印で示す。橋の西側の壁面にマーカーを8カ所貼付け、橋の側面から60m程度離れた位置にトータルステーションを設置して、竣工後から2025年6月までに計9回（2024年7月からは平均すると約2か月毎に7回）3次元測量を行っている。

振動実験として、(1)インパクトハンマ加振実験、(2)砂袋落下加振実験、(3)歩行実験を行った。図-12に測定位置を△印で示す。測定方向はすべて鉛直方向のみとし、竣工後から合計5回の実験を実施した。

インパクトハンマとはヘッド部に荷重計が付いており、床などを打撃して加振した際の加振力波形を測定することができる機器である。このハンマで図-12のY7位置で鉛直方向に橋を打撃した際の加振力波形と、

砂袋落下試験とは重さ 20kg の砂が入った土のう袋を 10cm 程度の高さから橋の床面に落下させた際の橋の鉛直方向加速度を測定するもので、得られた加速度波形を周波数分析することで橋の鉛直方向の固有振動数が求まる。また、徐々に減衰する加速度波形より、その減衰の早さの指標である減衰比を求めるために行う試験である。図-12 の Y7 と Y9 で試験を実施した。

前述した振動実験に加えて、図-12 に□印で示すように加速度計を人道橋の床面および基礎の合計 4 点にそれぞれ 3 方向設置し、地震や強風が発生したときに測定を開始するように閾値を設定し、トリガ計測を行った。いずれかのセンサがトリガ計測を開始すると、他のセンサも同時に測定を開始する。

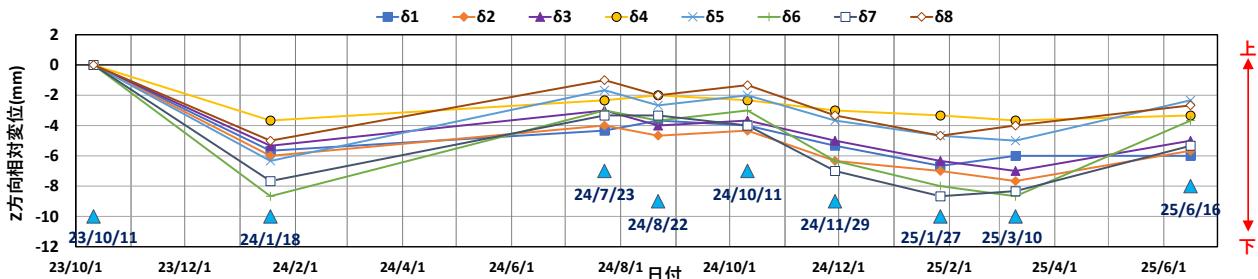
図-13 鉛直変位測定結果の推移  
Fig.13 Trend of Vertical Displacement

図-13に、竣工時の2023年10月11日から2025年6月16日まで約1年8ヶ月の期間の8カ所の測定値の鉛直方向の変位の推移を、測定初日の値を基準として示した。このうち、人道橋の中央床面（δ3）に着目すると、竣工から3か月後の2024年1月18日には基準値から-5.3mm変位して人道橋中央が下がったが、さらに6か月後の2024年7月23日には基準値から-3.0mmとなり逆に持ち上がった。その後、2025年1月25日には基準値から-6.3mmまで変位し、前年の同時期の-5.3mmより若干大きなたわみ量になった。さらに2025年6月16日には基準値から-5.0mmとなり、やや持ち上がった。

3.1.2で述べたとおり、木材は夏期に縮むため橋は持ち上がり、冬期は伸びるため橋は下がったと考えられる。ただし、期間全体ではたわむ方向に変移している。

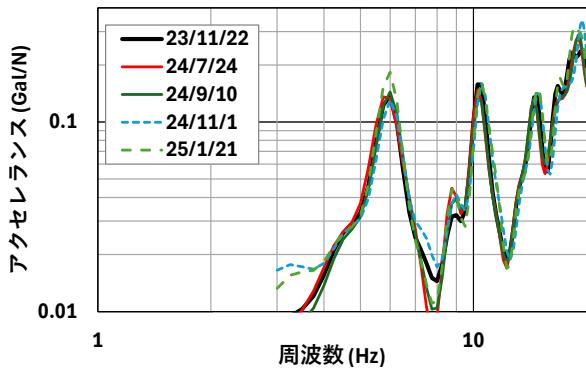
図-14 アクセラランス測定結果比較  
Fig.14 Comparison of Accelerance Measurement Results

測定時期の違いによるインパクトハンマ加振実験結果を図-14 に示す。横軸は振動数、縦軸はアクセラランスで示した。1次固有振動数は 6.00 Hz, 2 次が 10.25 Hz, 3 次が 14.75 Hz のピークと考えられ、それ以降の高い振動数では、細かいピークが複数見られた。

5回のアクセラランスの振動数のピークは概ね一致し、竣工後から約 14 か月間で振動特性の大きな変化は見られなかった。

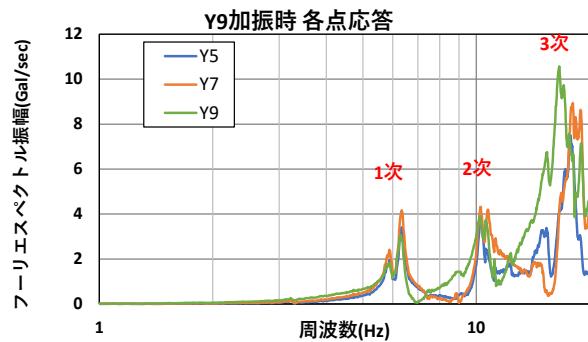
図-15 砂袋加振時のフーリエスペクトル比較  
Fig.15 Comparison of Fourier Spectrum when Sandbag

Y9 点で砂袋を落とした際の Y5 点、Y7 点と Y9 点の振動加速度のフーリエスペクトル分析結果の例として、2023 年 11 月 22 日実施した試験結果を図-15 に示す。ここで、分析評価した周波数刻みは 0.03125 Hz である。

アクセラランス評価では周波数刻みを 0.25 Hz としたが、フーリエスペクトルでは分析器の仕様が異なり、1/8 の周波数刻みで分析したため、1 次固有振動数 6.00 Hz のピークが表-2 に示すように 5.84 Hz と 6.31 Hz の 2 つの振動数に分離された。2 次モードの 10 Hz 付近も 3 か所が同程度の振幅で振動するモードとなっていた。また、3 次モードは人道橋の中央から橋の長さの 1/4 北側の Y9 が大きくなる 16.75 Hz であると思われる。

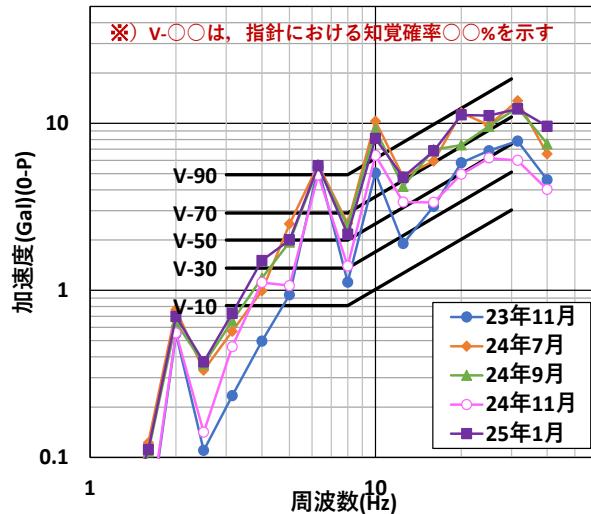
図-16 2 人歩行時の居住性能評価の比較  
Fig.16 Comparison of Habitability Evaluation for Two People Walking

人道橋は渡り通路橋としての位置づけであり、居住空間ではないが、振動の体感の大きさを評価するために、居住空間における振動の評価方法を用いて評価を行った。評価方法は日本建築学会の振動に関する居住性能評価指針<sup>3)</sup>に従った。評価値一覧を表-3 に示す。このうち、2 人歩行時の人道橋中央 (Y5) における振動加速度の結果を図-16 に示す。図-16 内の「V-O」の○印の数値は、○% の人が振動を感じる知覚確率の大きさを示している。歩行ピッチはインパクトハンマ加振結果の 1 次固有振動数 6.0 Hz を元に、歩行は 2.0 Hz、小走りは 3.0 Hz で行った。

図-16 に示すように低次の卓越 1 次固有振動数 6.3 Hz 帯域や高次の固有振動数が含まれる 10Hz 帯域及び 16～25 Hz 帯域で 2 人歩行時や小走り時に V-90 のラインをやや超える評価値となった。居住空間に対しては大きな値であるが、人道橋上の歩行振動としては他の歩行

者に障害を与えることは極めて低いため、問題は無いと判断した。

なお、5回行った居住性能評価結果は概ね一致しているが、卓越している振動数のピーク（6.3 Hz や 10 Hz）以外の振動数の範囲では、計測開始日の 2023 年 11 月 22 日と比較すると 2024 年 7 月、2024 年 9 月、2025 年 1 月の方が大きくなっている傾向が確認された。歩行加振力のばらつきの影響が考えられる。

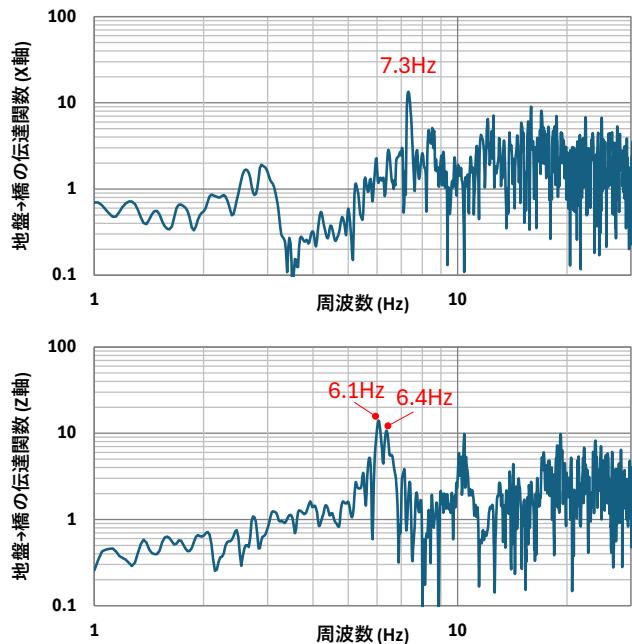
図-17 地震時の地盤→橋中央伝達関数  
Fig.17 Transfer Function from Ground to Center of Bridge

地上に対する橋の中央位置の橋水平方向 (X 軸 : 横断方向) の伝達関数と、鉛直方向 (Z 軸) の伝達関数を図-17 に示す。水平方向は 7.3 Hz に、鉛直方向は 6.1 と 6.4 Hz にそれぞれ固有振動数によるピークが見られた。上下方向の固有振動数は前節の振動実験結果と概ね一致している。
