コンクリート床仕上げロボットの改良開発

過去の課題を解決した改良試作機的设计及び製作

中村 洋祐*¹

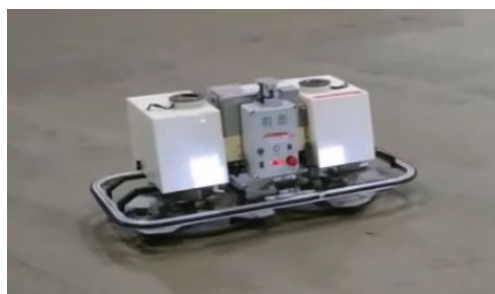
写真-1 コンクリート床仕上げロボット（旧タイプ）

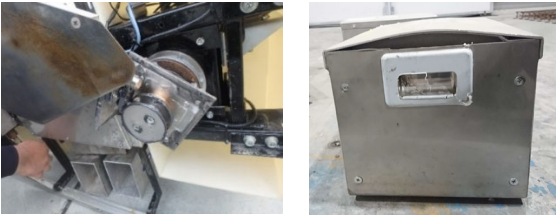
またバッテリーについてもバッテリーセルが膨張するなど、10 台中 5 台が使用できなくなった。図-1 に不具合発生場所を記したコンクリート床仕上げロボット（旧タイプ）の内部イメージ図、写真-2 に鋳回転部下部の破損及びバッテリーボックスの膨張による不具合状況を示す。

写真-2 鋤回転部下部の破損及びバッテリーボックスの膨張による不具合状況

機体の破損について、課題 A~D の部材破損やビスの破断についての発生状況は、ロボットの初動や障害物への衝突による衝撃など瞬間的に大きなトルクが発生した事象と、長時間ロボットを使用した事象との二つの状況が考えられる。開発段階においてロボットの鋤部分を操作中に鉄筋や木材に複数回衝突させる検証や、ロボットの電源をバッテリーでなく直結させて 8 時間程度の連続運転の検証を実施していたが、結果を見る限り、特殊な機体構造を持つコンクリート床仕上げロボット（旧タイプ）にはそれだけでは不十分であったと言わざるを得ない。課題 E に関しては過電圧によりモータが停止することは必要な機能であるが、頻繁に停止することは土間工の作業効率を下げることになる為モータ自体の性能が不足していたと判断する。課題 F に関してはモータドライバ部分の配線の外れが原因であった。課題 G に関してはビスの溝部分に施工中に発生するコンクリートのノロが付着して硬化し、ドライバーの先端が入らなくなることが原因であった。またバッテリーについては短絡（ショート）でバッテリーのセルが過充電となることでセルが膨張したと考えられる。複数のバッテリーセルの消耗に対して電流が適切に分配されていれば発生しないため、BMS（バッテリーマネジメントシステム）が適切に動作しているか再確認する必要がある。

またバッテリーについてはセル単位に流れる電流を監視可能な BMS に変更することで対応するものとした。

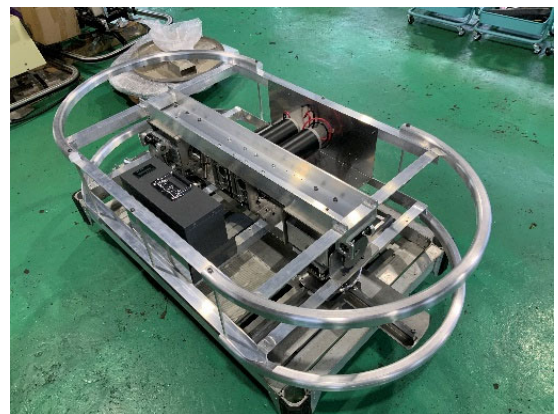
コンクリート床仕上げロボット（改良試作機）について 4 つの変更内容を含めた改良設計を行い，また大きく変更したトロウエル部の耐久性の検証を実施した。その後，ロボットの組立を行い別途設計したカバーを取り付けてコンクリート床仕上げロボット（改良試作機）を完成させた。写真-4 に組立状況，写真-5 にカバーを取り付けて完成した状況を示す。

写真-4 組立状況
Photo.4 Assembly status

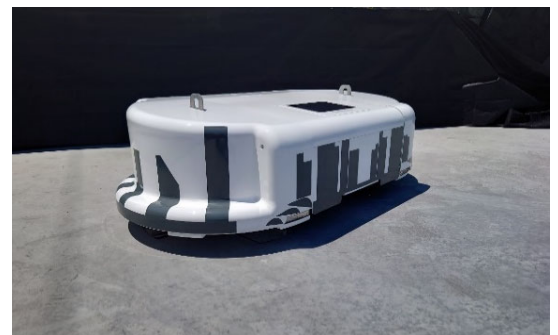
写真-5 完成状況
Photo.5 Completion status

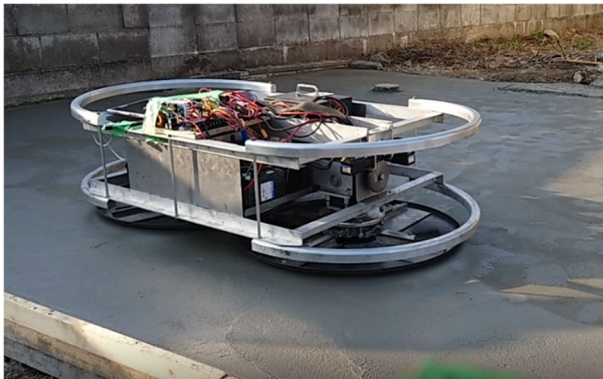
時期：2023 年 1 月
場所：東京都内
人員：土間工 4 人（ロボット操縦はロボット製作会社社員で経験者が実施）
コンクリート打設面積：約 36m²
実験状況を写真-6、実験ヤードの状況を図-7 に示す。

写真-6 実験状況
Photo.6 Experimental status

コンクリート床仕上げロボット（改良試作機）でアマ出し、鍍押さえ作業共に施工することができた。

回転数が増す毎に床の凹凸に敏感に反応するため操作は困難になるが、50～70rpm 程度の操作は十分可能であった。しかし 100rpm を超える場合はコテの滑りや振動が発生するため、ロボットの部材細部の調整を行った上でさらなる操作性の確認をするものとする。

アマ出し及び鍍押さえ時に回転数を 50，100，150rpm としてコンクリート床仕上げロボット（改良試作機）の電流値を計測した。2，3 回目の鍍押さえ時で 50rpm の時に最小値 17A となり，1，2，3 回目の鍍押さえ時で 150rpm の時に最大値 37A となった。ただし土間工によるとハンドトロウエルを使用する際には，通常は最大約 90rpm 程度までしか回転数を上げず，適正使用時は 50rpm 程度とのアドバイスがあった。しかし夏場にコンクリートの硬化が速く進む時には高回転にする可能性があるため，やはり 150rpm の回転数を見据えた電流が流れることを想定すべきといえる。表-3 に計測状況を示す。

コンクリート床仕上げロボット（改良試作機）はエンジン式のハンドトロウエルよりは 10db 程度低い音量であった。表-4 に計測状況を示す。

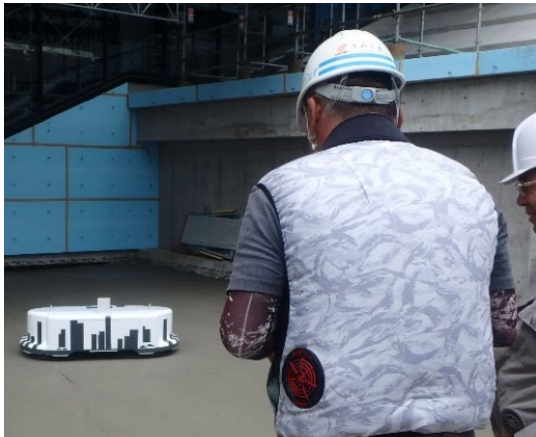
時期：2023 年 9 月
場所：横浜市内
人員：土間工 2～8 人
コンクリート打設面積：約 100m²/回
コンクリート配合：18-18-20 N
試行状況を写真-7 に示す。

写真-7 検証状況（建設現場 1）
Photo.7 Verification status (Construction site 1)

- a. 鋺が回転している場所のコンクリートがカバーに隠れて見えないので、鋺がコンクリートに接している部分の状態がわかり難い。
- b. コントローラーのレバー操作が硬いため指が疲労する。
- c. バッテリーの残量や鋺の角度の状態が確認できる表示がほしい。
- d. 鋺やアマ出し用の円盤の簡単な取り外しの仕方や、洗浄の仕方を検討すべき。
- e. 操縦時のロボットの姿勢を自動で制御できないか。
- f. 進行方向に対して 45 度傾けることで左右の鋺回転部（以下：「トロウエル部」とする）の間の施工できない隙間を無くせないか。
- g. ロボットを使用したアマ出し開始のタイミングはハンドトロウエルとは異なるため、それがわかるようにすべき
- h. 開口部や段差での落下防止センサーが必要なのではないか。

a～d. に関しては土間工としての視点からの内容となり、ハード面での改良の指摘となる。e～f. については操縦におけるソフト面での改良の指摘となる。g. は従来の施工法の経験だけでは解明できない内容であり、また h. も安全面における指摘となるため、必要性も含めて今後検討する必要がある。

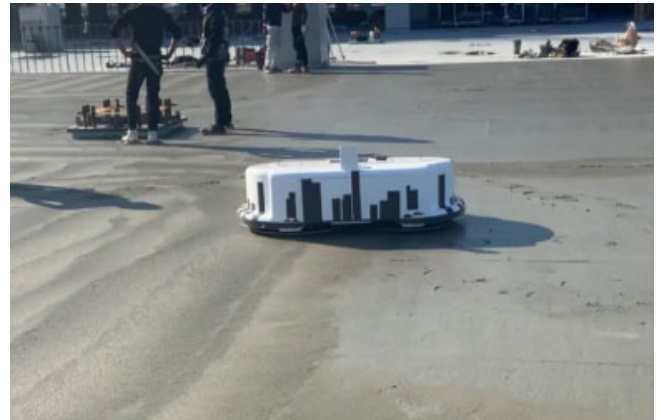
写真-8 検証状況（建設現場 2）
Photo.8 Verification status (Construction site 2)

テストヤードや建設現場 1 で検証した際には無筋のコンクリートであったため、今回の試行では床配筋上筋の上部の骨材が与える影響の有無を検証した。骨材の上筋干渉により仕上がり床面に骨材の大きさの小さな穴ができる可能性があると予測したが、特に骨材の影響は無かった。

コンクリートの硬化に時間がかかることでロボットを載せるタイミングが遅れるため、通常施工より時間がかかるかどうかを検証した。その結果、時間がかかるかどうかという視点よりも、適切なロボット施工開始のタイミングが慣れていない土間工では判断できないことが問題となった。適切なタイミングを図りたいが環境は様々であるため、試行回数を重ねる必要があることがわかった。

この建設現場のコンクリートは低スランブ（スランブ 12cm）のため、その状況下においてロボットを使用して床を仕上げられるかを検証した。結果としては、施工中のロボットの振動が多く発生し、床が適切に仕上げずらいことがわかった。その対応策として、コテ角度を立てることで多少振動が減少することを確認した。

また、スランブの低いコンクリートでの施工で電流値が上昇の有無をロボットの電流値表示から確認したが、あまり変わらない結果となった。

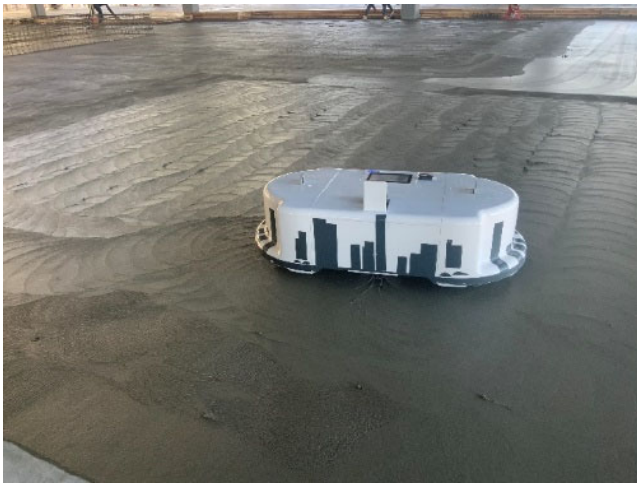
写真-9 検証状況（建設現場 3）
Photo.9 Verification status (Construction site 3)

a-1.OA 下仕上げの際、比較的柔らかい状態でアマ出し作業を開始することが多いため、その状態でロボット施工する際にロボット走行による床への溝堀りの有無、そしてロボットの操作性の違いの有無を検証した。その結果、溝は出来やすいものの進行スピードを押さえることで溝を作らずに施工できることがわかったが、床が柔らかいため冬季施工と同様に施工開始するタイミングが難しいことを確認した。

a-2. 床が柔らかい場合は摩擦力が少ないため、トルクが下がり電流値が下がることが予想されたが、あまり変わらない結果となった。

床を仕上げることは可能。またスムーズに操作可能であることを確認した。

自律制御機能は問題無く稼働して施工できた。そしてリモコン操作よりむしろ安定した走行が可能であり、自律施工が有効であることを確認した。この結果より、床仕上げロボットによる施工は自律制御機能を使用した自律施工をメインと考えるべきとわかった。

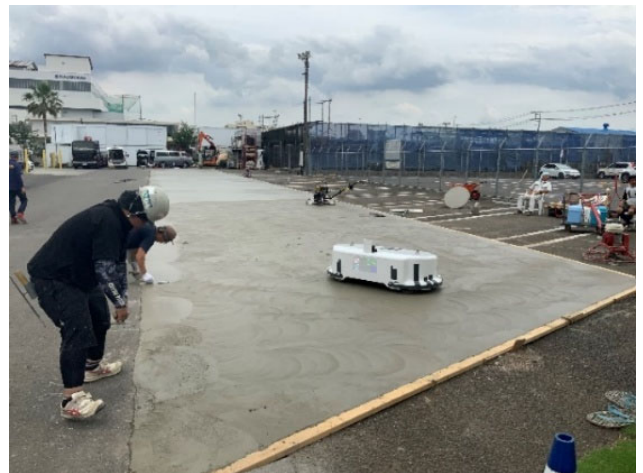
写真-10 検証状況（建設現場 4）
Photo.10 Verification status (Construction site 4)

傾斜のある床の仕上げにおいて施工検証を実施した。床の傾斜が 1.33～2.41% の面において、アマ出し作業及びコテによる仕上げ作業をコンクリート床仕上げロボット（改良試作機）で実施した。まずロボットがこの傾斜を登れるか、という点については問題無く登ることができた。特にロボットの前進方向より後進方向の方が登り易いことを確認した。そしてリモコンによる操作は平地より困難であるが、慣れれば施工可能であると感じた。また自律施工については、床レベルが高い水上からスタートすると傾斜を降りる方向に滑りやすくルートがズレ易いため、床レベルが低い水下を最初のスタート地点として登っていく方向に進行して施工することが有効であることがわかった。図-8 にその

電流値はこの程度の傾斜では特に変わらなかった。
