学校施設における室内空気質対策事例

市原英樹・永井香織・愛甲寿朗^{*1}・甲賀由紀子^{*2}

Keywords: volatile organic compounds, emission rate, building materials, small chamber

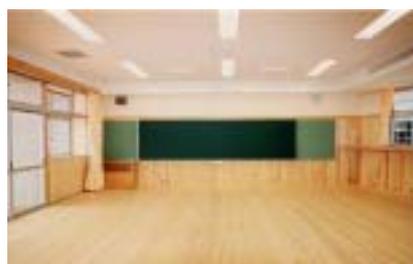
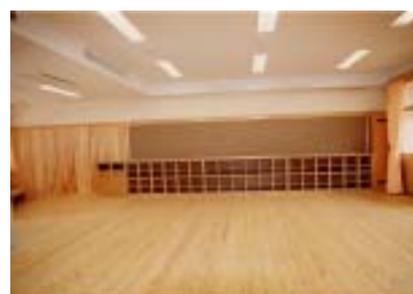
写真-1 A学校の内装状況

Interior Materials of school A

の室内風景を写真-1 に示す。A 学校は、主要内装材に天然木材（無塗装）を使用しているが、それ以外に塗料、接着剤および家具などの備品についても揮発性有機化合物の放散が極力少ないものを選定している。

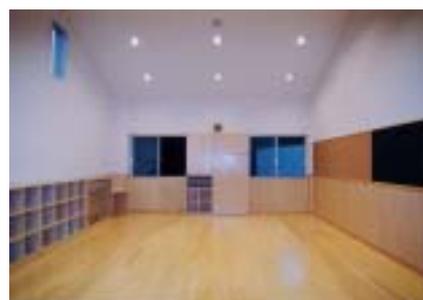
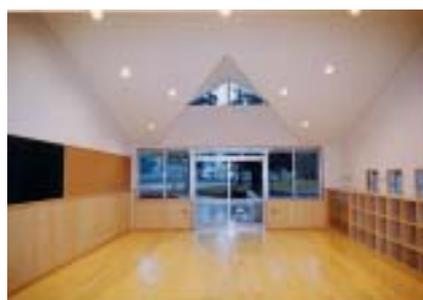
写真-2 B 学校の施工完了時の状況

Interior Materials of school B

建物概要を表-3 に、建物の内装仕様を表-4 に、完成時の室内風景を写真-2 に示す。B 学校は、主要内装材に一般的に内装材として使用されるフローリング、塗料、シナ合板、岩綿吸音板などを使用しているが、ホルムアルデヒドを中心とした、ある程度の材料選定を行うことで、低減対策を行うと共に換気設備を設置することで、濃度を低減できるように設備を備えている。内装材以外に塗料、接着剤および家具などの備品については、とくに揮発性有機化合物の放散対策は行っていない。

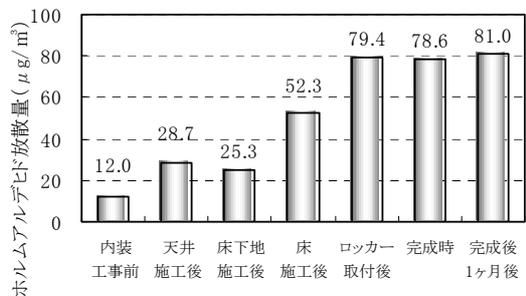
図-1 A 学校のホルムアルデヒド放出量推移
Formaldehyde Concentration of school A

ホルムアルデヒド、トルエン、キシレン、パラジクロロベンゼン、エチルベンゼン、スチレン、TVOC の濃度推移を図-1~7 に示す。ホルムアルデヒド放散量は、内装工事前が $12.0 \mu\text{g}/\text{m}^3$ であったのに対し、顕著に上昇を示した工事内容は天井施工後の $28.7 \mu\text{g}/\text{m}^3$ 、床施工後の $52.3 \mu\text{g}/\text{m}^3$ 、ロッカー取付後の $79.4 \mu\text{g}/\text{m}^3$ であった。完成時はロッカー取付後とほぼ同じ $78.6 \mu\text{g}/\text{m}^3$ と、厚生労働省のホルムアルデヒド放散量の指針値 $100 \mu\text{g}/\text{m}^3$ をクリアした。

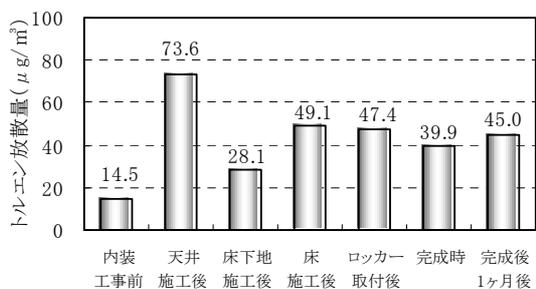
図-2 A 学校のトルエン放出量推移
Toluene Concentration of school A

トルエンの濃度推移は、内装工事前が $14.5 \mu\text{g}/\text{m}^3$ であったのに対し、天井施工後に $73.6 \mu\text{g}/\text{m}^3$ と放散量は急激に上昇し、その後床下地施工後には、 $28.1 \mu\text{g}/\text{m}^3$ まで減少し、放散量はその後も同程度で推移し完成時には $39.9 \mu\text{g}/\text{m}^3$ であった。キシレンの濃度推移は、床下地施工後に多少上昇しているものの完成時では $11.5 \mu\text{g}/\text{m}^3$ と非常に低い値であった。パラジクロロベンゼンの濃度推移は、天井施工後まで放散量は検出されているが、それ以降は全て未検出であった。エチルベンゼンの濃度推移は、施工中においてはどの工事でも $10 \mu\text{g}/\text{m}^3$ 以下と非常に低い値であった。完成後 1 ヶ月の放散量は $16.2 \mu\text{g}/\text{m}^3$ と非常に低い値であった。スチレンの濃度推移は、内装工事前から床施工後までは未検出であったが、ロッカー取付後には $7.4 \mu\text{g}/\text{m}^3$ 検出され、完成時には $37.4 \mu\text{g}/\text{m}^3$ 検出された。完成後 1 ヶ月後では $13.9 \mu\text{g}/\text{m}^3$ と完成時より減少した。

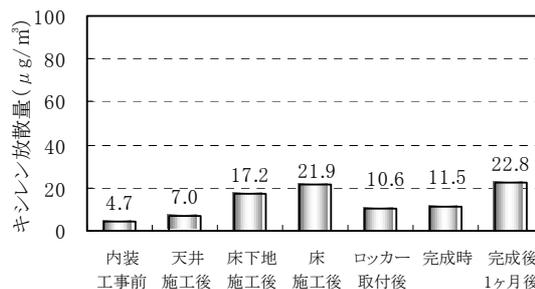
図-3 A 学校のキシレン放散量推移
Xylene Concentration of school A

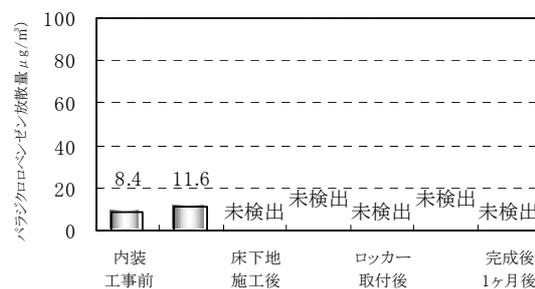
図-4 A 学校のパラジクロロベンゼン放散量推移
P-dichloro benzene Concentration of school A

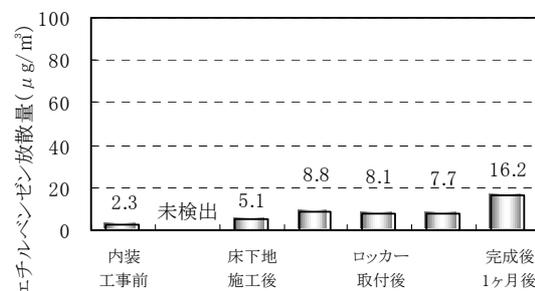
図-5 A 学校のエチルベンゼン放散量推移
Ethyl benzene Concentration of school A

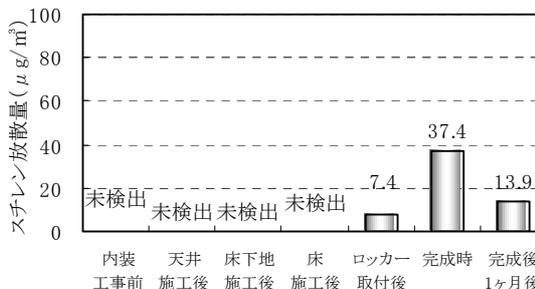
図-6 A 学校のスチレン放散量推移
Styrene Concentration of school A

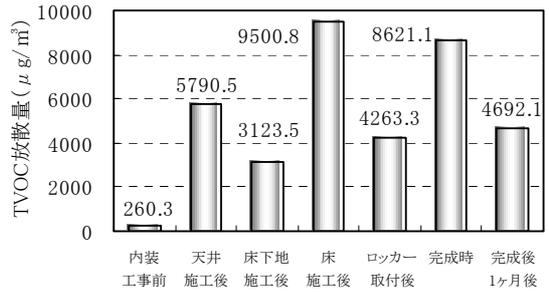
図-7 A 学校の TVOC 放散量推移
TVOC Concentration of school A

以上検出された物質の合計とした。内装工事前は、 $260.3 \mu\text{g}/\text{m}^3$ であったのに対し、天井施工後は $5790.5 \mu\text{g}/\text{m}^3$ と急激に TVOC 放散量が上昇している。これは、塗装を施したことによる上昇と考えられる。床下地施工後になると、 $3123.5 \mu\text{g}/\text{m}^3$ と天井施工後と比較すると半分程度まで減少している。床施工後には、 $9500.8 \mu\text{g}/\text{m}^3$ と床下地施工後より約3倍放散量が上昇している。このことは、床および腰壁の仕上げ材料である檜および杉から放散される天然成分が9割以上であったためと考えられる。ロッカー取付時には半分程度まで減少しているが、測定当日、他の作業を行ったため、密閉時間が16時間確保できなかったため、減少してしまった。完成時の TVOC 放散量は、 $8621.1 \mu\text{g}/\text{m}^3$ と床施工後とほとんど変わらない放散量であった。床や腰壁から発生する天然成分の放散量は急激には減少しないことがわかる。完成後1ヶ月の放散量は、 $4692.1 \mu\text{g}/\text{m}^3$ と完成後から約半分程度まで減少している。これは、完成時の測定時における温度・相対湿度より、低いことも放散量の減少要因と考えられるが、天然成分も少しずつではあるが減少していると考えられる。TVOCの放散量は、完成時で $8621.1 \mu\text{g}/\text{m}^3$ と非常に高い値であった。厚生労働省の目標暫定値は $400 \mu\text{g}/\text{m}^3$ であるが、天然材料を使用して施工した場合でも、TVOCとしては非常に高い値を示すことがわかった。

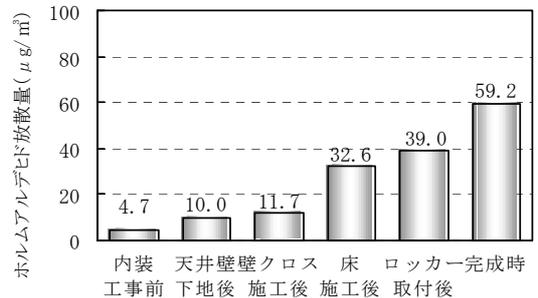
図-8 B 物件のホルムアルデヒド放散量推移
Formaldehyde Concentration of school B

ホルムアルデヒド、トルエン、キシレン、パラジクロロベンゼン、エチルベンゼン、スチレン、TVOCの濃度推移を図-8~14に示す。各工事段階におけるホルムアルデヒド濃度は、内装工事前に $4.7 \mu\text{g}/\text{m}^3$ であったが、床施工後に $10.0 \mu\text{g}/\text{m}^3$ 、ロッカー取付後に $11.7 \mu\text{g}/\text{m}^3$ と床施工時から増加した。腰壁とロッカーは、シナ合板に吸着材を混入した塗装としたため、床施工後と腰壁・ロッカー取り付け後の濃度はほぼ同程度で、吸着材の効果が確認できた。完成時の放散量は、 $59.2 \mu\text{g}/\text{m}^3$ とロッカー取り付け後のおよそ1.5倍の濃度と顕著に増加した。これは、完成時の温度がロッカー取付後に比べ高いため、濃度が高くなったものと思われる。しかし、この値は、厚生労働省のホルムアルデヒド濃度の指針値 $100 \mu\text{g}/\text{m}^3$ 以下であり、ホルムアルデヒドの濃度制御はできたと考えられる。トルエン濃度は、天井壁下地後で $2191.5 \mu\text{g}/\text{m}^3$ 、ロッカー取付時で $1207.0 \mu\text{g}/\text{m}^3$ と濃度が上昇している。それぞれ施工段階で使用された材料には、トルエンを含んでいるものは無い予定であったが、同時に行った作業などで含有していた可能性が高い。キシレン、エチルベンゼンは、濃度はそれほど高くないものの、天井壁下地後と完成時に濃度が上昇している。天井壁下地後

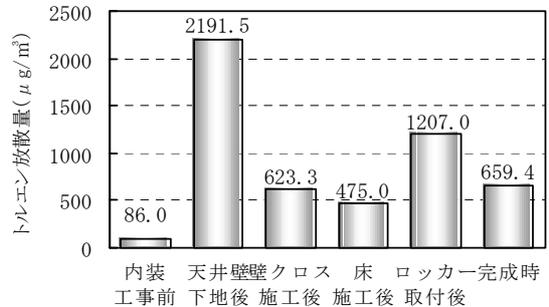
図-9 B 物件のトルエン放散量推移
Toluene Concentration of school B

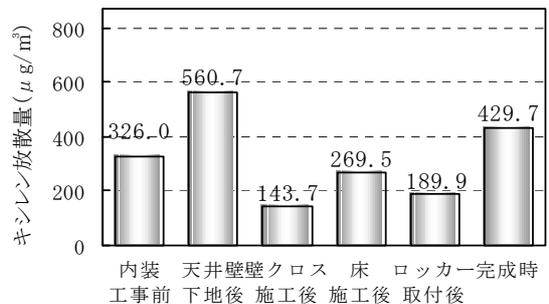
図-10 B 物件のキシレン放散量推移
Xylene Concentration of school B

濃度上昇した要因は、トルエンと同様に他の施工内容によるものと考えられる。パラジクロロベンゼンとスチレンは、施工中に微量ながら検出されたが、ほとんど問題のない濃度であった。TVOC濃度は、全体的に高い値を示した。内装工事前は、コンクリート面のみの空間であるが、TVOC濃度が1562.7 $\mu\text{g}/\text{m}^3$ と高い値であった。これは、施工の関係で、足場などの建築資材が室内に設置されたままであったことなど、室内濃度に影響した要因が存在したと考えられる。天井・壁下地後にTVOC濃度が増加しているのは、トルエンが上昇したことによる。床施工後にTVOC濃度が増加しているが、これは竹床自身から放散した物質ではなく床材の施工に使用した接着剤から放散された物質であることから、接着剤の影響と考えられる。その後の経過でTVOC濃度は減少しているが、完成後のTVOC放散量は、12587.9 $\mu\text{g}/\text{m}^3$ と非常に高い値となった。床用接着剤の選定はTVOCを押さえるためには重要で有ることがわかった。

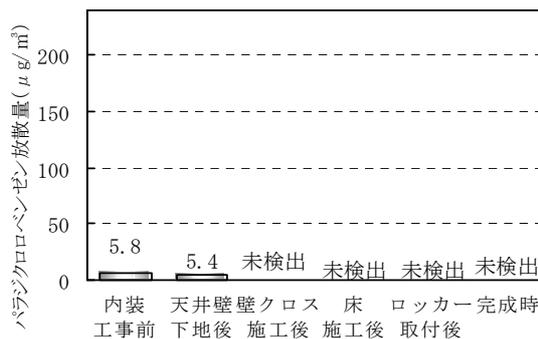
図-11 B物件のパラジクロロベンゼン放散量推移

P-dichloro benzene Concentration of school B

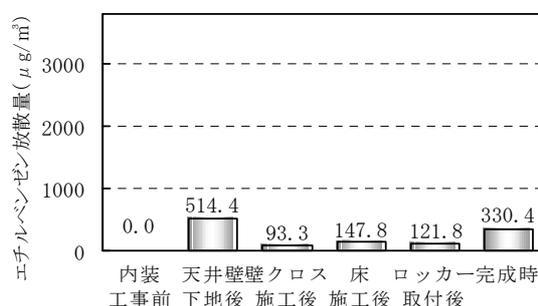
図-12 B物件のエチルベンゼン放散量推移

Ethyl benzene Concentration of school B

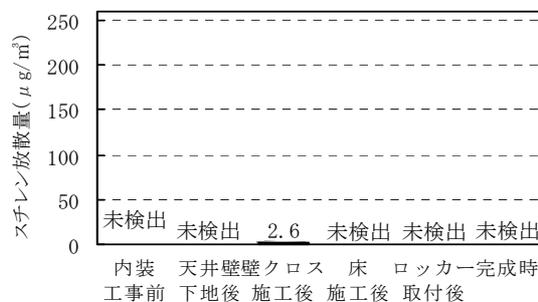
図-13 B物件のスチレン放散量推移

Styrene Concentration of school B

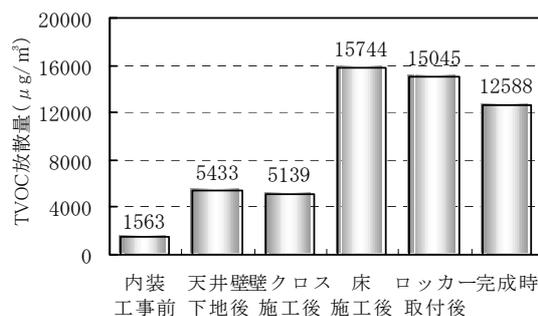
図-14 B物件のTVOC放散量推移

TVOC Concentration of school B
