# 光触媒を応用した外装仕上げ材の耐久性と防汚性の評価

屋外暴露 10 年の結果

*Keywords : photocatalyst, ceramic tile, coating, outdoor exposure test, durability, stain resistance*

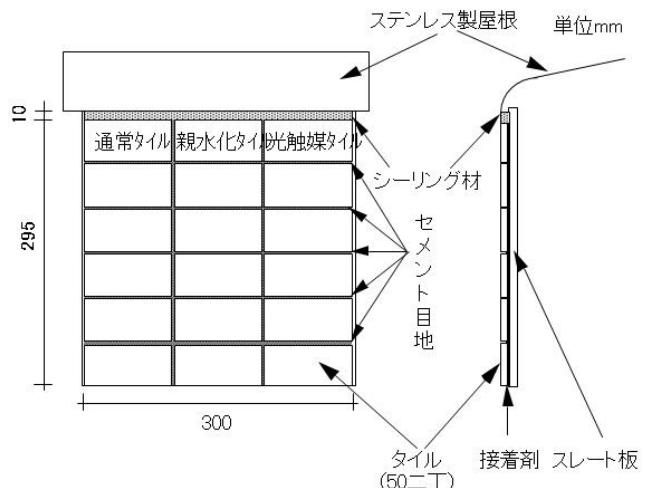
図-1 タイル試験体 1

Fig.1 Test piece 1 of ceramic tile

タイル試験体の形状を図-1～2に示す。図-1の試験体1は、シーリング材の種類の違いによる検討で、

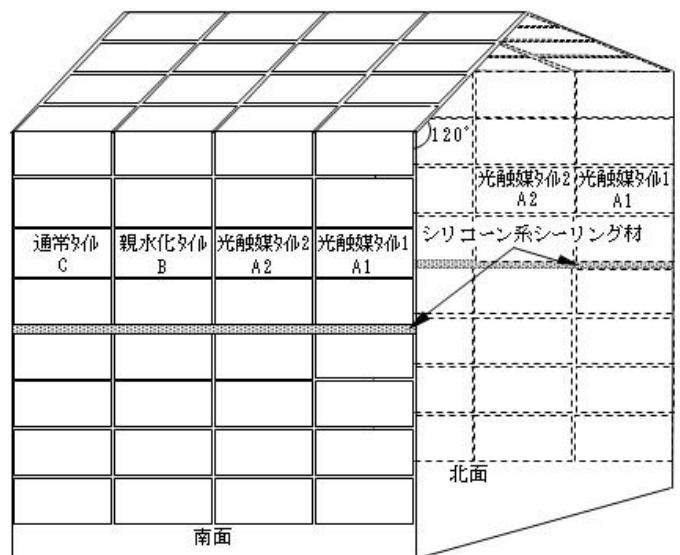
図-2 タイル試験体 2

Fig.2 Test piece 2 of ceramic tile

図-2の試験体2は、方位と暴露角度の違いによる検討で、タイルを南面と北面に向け、壁面と斜壁を想定し、水平面より30度と90度に傾けた状態で、壁面の中央には1成分形シリコーン系シーリング材を打設して、シーリング材による影響も検討できる形状とした。

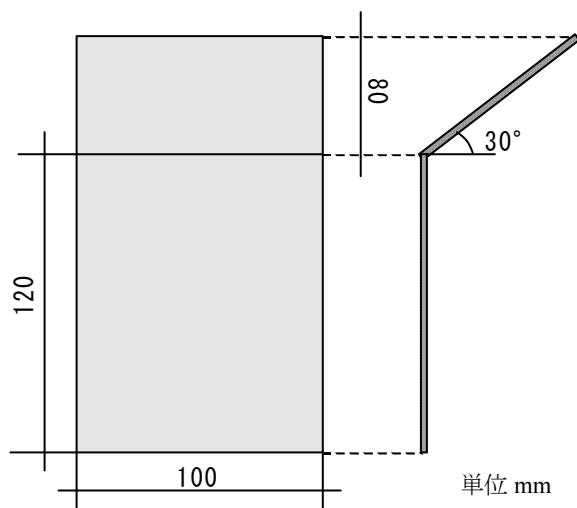
図-3 塗料試験体

Fig.3 Test piece of coating

塗料試験体の形状を図-3に示す。雨筋汚れが付きやすいように、 $100 \times 200 \times 1\text{mm}$ のアルミ板の上部を水平面より30度に折り曲げた試験体について、各塗料製造所の標準仕様で塗装した。ただし、クリヤーに関しては、一般的な塗料で白色に塗装した後クリヤーを塗装した。

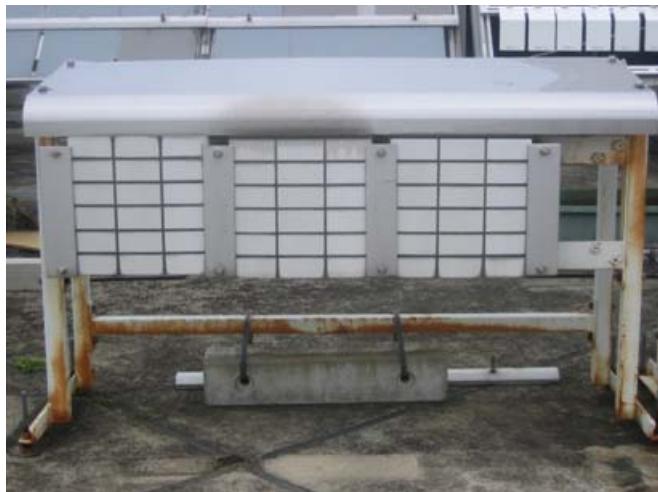
写真-1 タイル試験体1の暴露状況  
Photo1 Outdoor exposure test of ceramic tiles (Test piece 1)

暴露状況を写真-1～2に示す。神奈川県横浜市にある当社技術センター屋上にて、屋外暴露試験を行った。タイル試験体1は、南面に向けた状態で、タイル試験体2は、南面および北面に向けた状態で暴露試験を行った。塗料試験体は、南面および北面に向けた状態で暴露試験を行った。暴露地は、北西面が片側2車線の有料道路に面しており、料金所が近くにあるため、非常に汚れやすい環境にある。

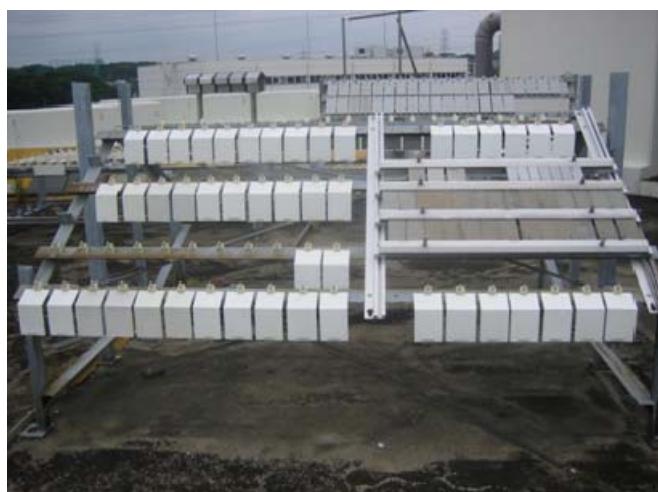
写真-2 塗料試験体の暴露状況  
Photo2 Outdoor exposure test of coatings

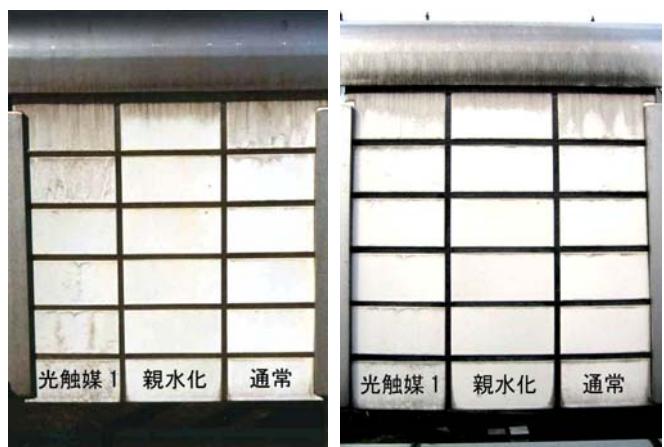
写真-3 シリコーン系シーリング材下部の状態  
Photo3 Test result of ceramic tiles under silicone sealant

シーリング材の種類による差は、シリコーン系シーリング材直下の全てのタイルは、暴露半年以内で明度差が-10以下であり、汚れが顕著であることが分かった。しかし、親水化タイルは明度差が-4以上であり数值上は汚れていないように見えるが、これはタイルの中央部で測定しているため、実際には写真-3に示すように上部が汚れていた。その他のシーリング材は、汚れはほとんどなく、差が認められなかった。

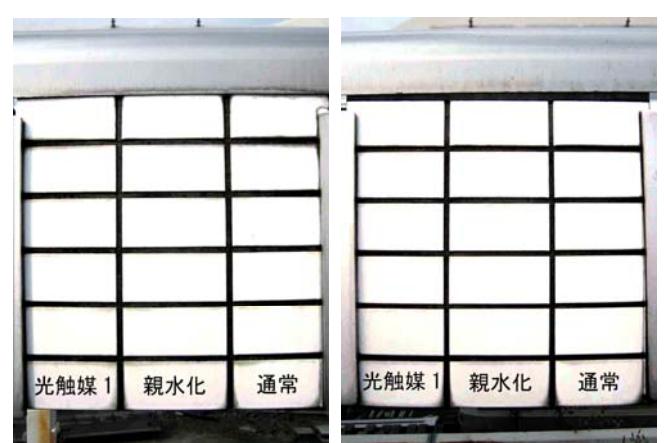
写真-4 シールなしとポリイソブチレン系シーリング材下部の状態（暴露10年）  
Photo4 Test result of ceramic tiles under polyisobutylene sealant and non sealant (After 10 years exposure)

試験結果を写真-3～4および図-4～5に示す。

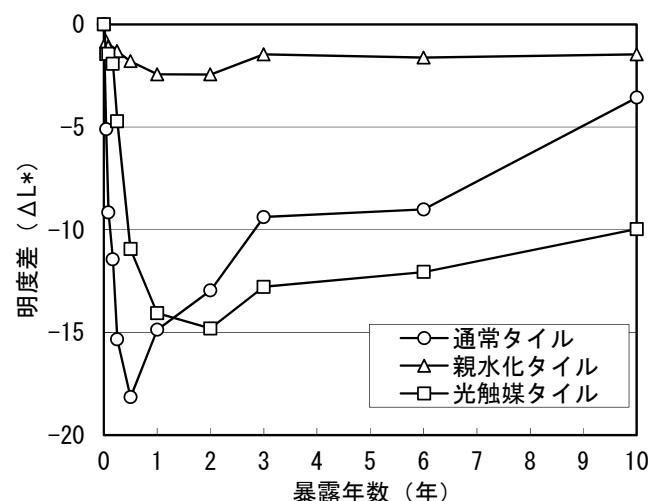
図-4 シリコーン系シーリング材直下の試験結果(試験体1)  
Fig.4 Test result of ceramic tiles under silicone sealant(Test peace 1)

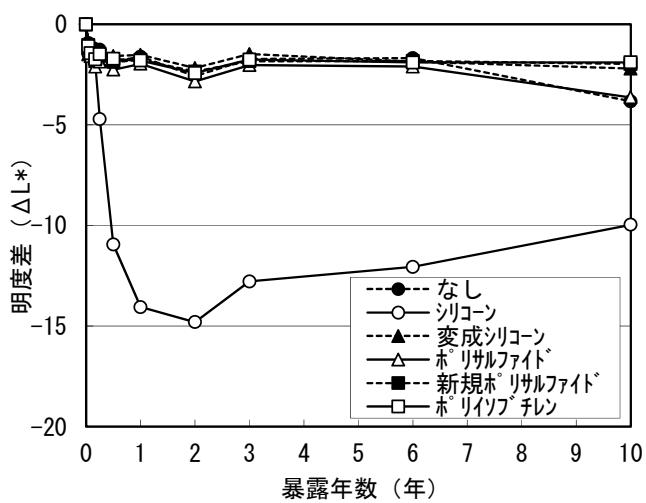
図-5 光触媒タイルの試験結果（試験体1）

Fig.5 Test result of photocatalytic ceramic tile (Test peace 1)

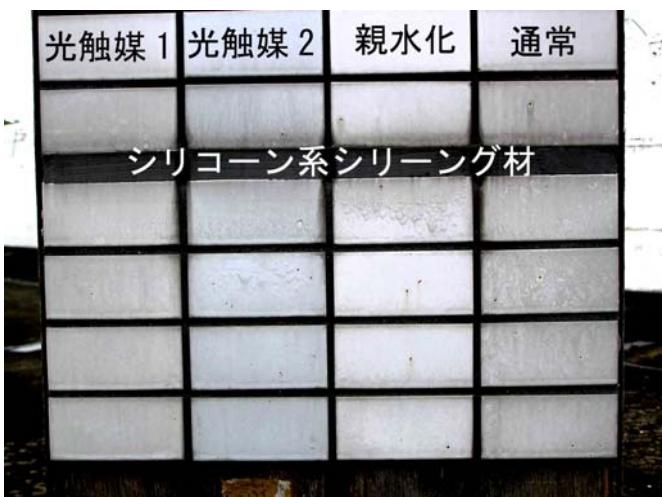
写真-5 北面のシリコーン系シーリング材下部の状態  
(試験体2)

Photo5 Test result of ceramic tiles under silicone sealant at north direction (Test peace 2)

タイルの種類による差は、シリコーン系シーリング材下部では暴露2年で光触媒タイル1と親水化タイルおよび通常タイルの明度差( $\Delta L^*$ )は汚れが顕著と感じる-10以下であり、最下部のタイルでは北面の暴露5年で光触媒タイル2と通常タイルの明度差が-10以下であった。暴露10年ではバラツキが認められるが、光触媒タイル2と親水化タイルの明度差はほとんどが-10以上であったが、光触媒タイル1と通常タイルの明度差は-10以下が多く認められた。したがって、シリコーン系シーリング材下部では、親水化タイルと光触媒タイル2は防汚効果が若干あるが、光触媒タイル1はほとんど防汚効果がないことが分かった。

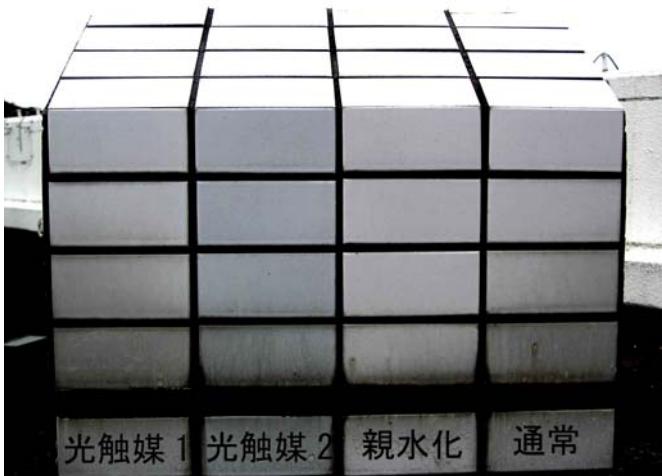
写真-6 北面の一般部の状態 (試験体2)  
Photo6 Test result of ceramic tiles under non sealant at north direction (Test peace 2)

シーリング材の影響がない30度面と90度面は、暴露5年までは明度差は汚れが目立たないと感じる-4以上で差が認められなかつたが、暴露10年では銘柄間に差が認められ、光触媒タイル2と親水化タイルの明度差はほとんどが-4以上であったが、光触媒タイル1と通常タイルの明度差は-4以下が多く認められた。したがって、シリコーン系シーリング材の影響がない一般部では、暴露5年まではほとんど汚れは目立たないが、暴露10年で光触媒タイル1と通常タイルの汚れが目立つ結果であり、親水化タイルと光触媒タイル2は防汚効果があることが分かった。

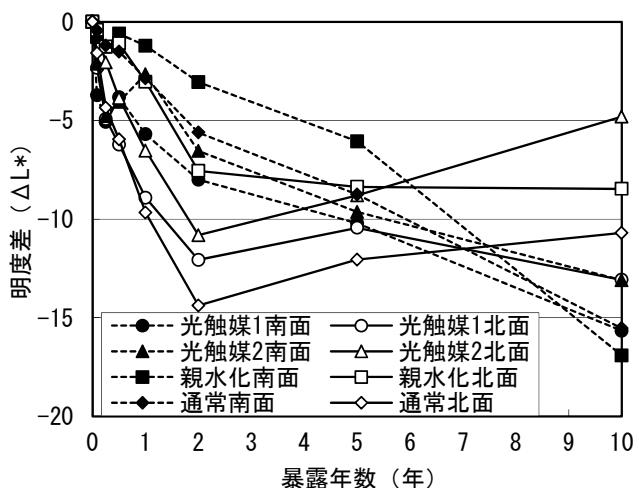
図-6 シリコーン系シーリング材直下の試験結果(試験体2)  
Fig.6 Test result of ceramic tiles under silicone sealant (Test peace 2)

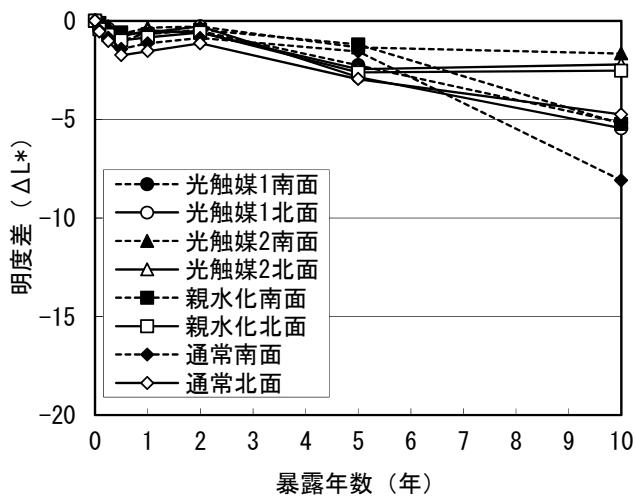
図-7 30度の試験結果（試験体2）

Fig.7 Test result of ceramic tiles for 30° exposure (Test peace 2)

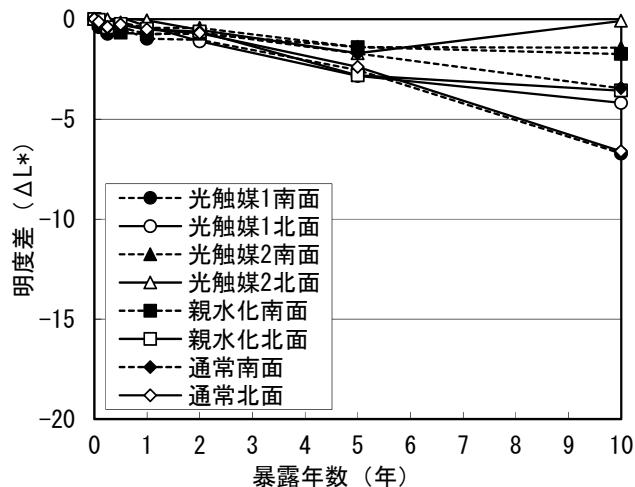
図-8 90度の試験結果（試験体2）

Fig.8 Test result of ceramic tiles for 90° exposure (Test peace 2)

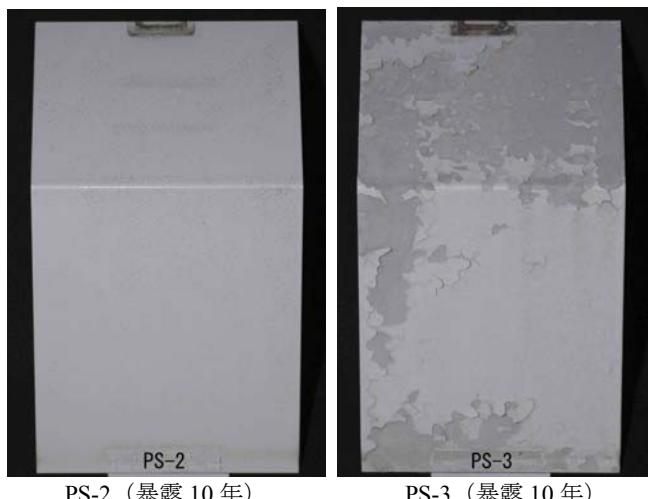
写真-7 光触媒塗料の南面暴露の結果1  
Photo7 Test result of photocatalytic coating at south direction exposure

光触媒塗料は、膨れは認められなかった。しかし、記号PS-3に割れが認められ、11銘柄中8銘柄にはがれが生じていた。特に、環境浄化タイプ（記号PN）は、4銘柄中3銘柄は塗膜が消失していた。白亜化は、2銘柄（記号PS-1, PS-2）に生じていなかった。しかし、記号PS-2は、僅かにはがれが認められた。また、記号

PN-3は目視で確認できるほど汚れが顕著であった。これは、今回の試験体の中で表面の凹凸が大きいので、汚れが付着しやすいと考える。外観上の異常は認められなかつたのは記号PS-1のみであった。他の銘柄はいずれもはがれや白亜化が顕著であり、光触媒塗料は耐久性に劣ることが分かった。

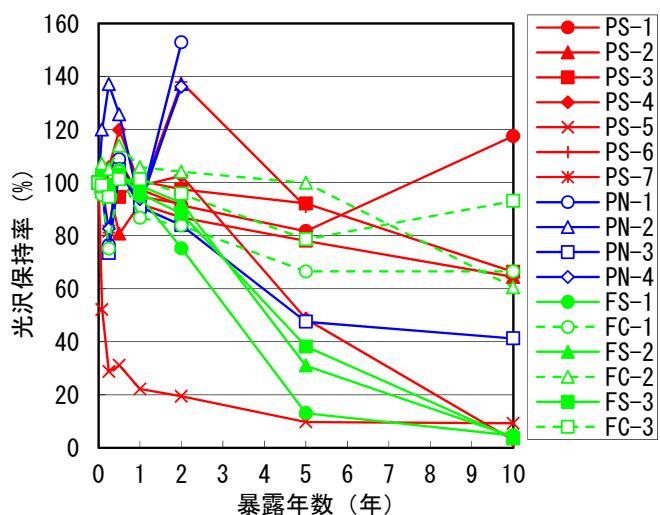
図-9 光沢保持率の南面30度の試験結果

Fig.9 Test result of gloss remaining rate for 30° exposure at south direction

光沢保持率の結果を図-9に示す。全面にはがれが生じていた材料については、はがれが生じた時点から試験結果は図に記載していない。

水洗後のデータで比較すると、光沢保持率が80%を超えていたのは、光触媒塗料である記号PS-1とふつ素樹脂塗料であるクリヤータイプの記号FC-3の2銘柄のみであった。また、光触媒塗料である記号PS-2とPS-3、ふつ素樹脂塗料であるクリヤータイプの記号FC-1とFC-2は60%を超えていた。

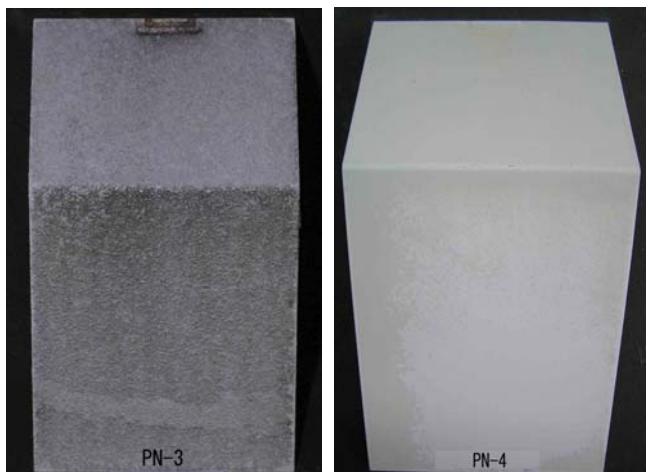
写真-8 光触媒塗料の南面暴露の結果2  
Photo8 Test result of photocatalytic coating at south direction exposure

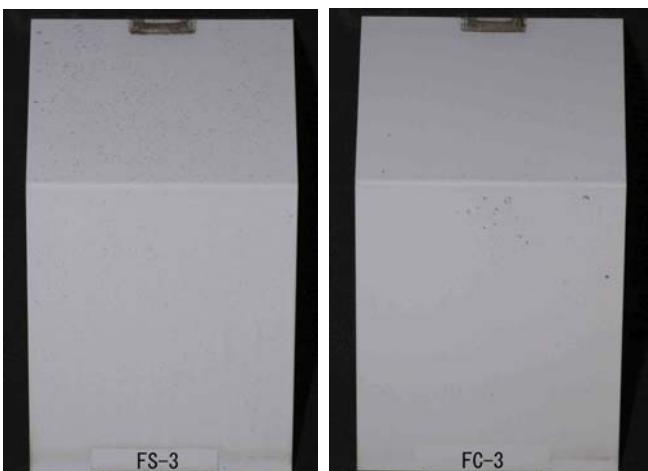
写真-9 ふつ素樹脂塗料の南面暴露の結果  
Photo9 Test result of fluoro resin coating at south direction exposure

ふつ素樹脂塗料は膨れや割れおよびはがれなどの異常が認められなかつた。しかし、ソリッドは白亜化が進行していることが分かった。

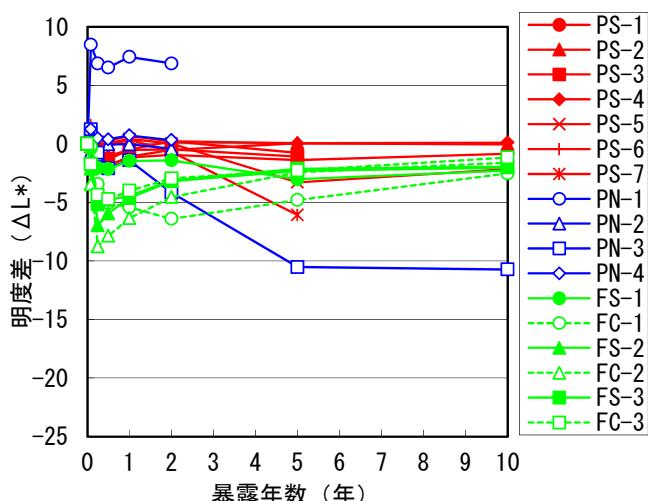
図-10 明度差南面30度の試験結果  
Fig.10 Test result of brightness difference for 30° exposure at south direction

光触媒塗料は、記号PN-3以外は汚れが目立たないと感じられる $\Delta L^*$ が-4以上であることから防汚性が高いことが分かった。しかし、記号PN-3は汚れが顕著と感じられる $\Delta L^*$ が-10以下であり、目視観察の結果とも一致していた。

ふつ素樹脂塗料は、暴露5年までは銘柄間に差が認められ、記号FC-1が防汚性に劣っていたが、暴露10年ではほとんど差が認められなかった。これは表面が白亜化して汚れが洗い流されやすくなつたためである。

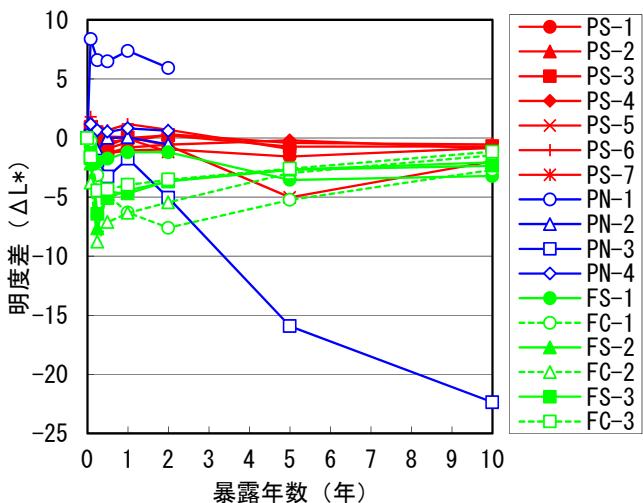
図-11 明度差北面 30 度の試験結果

Fig.11 Test result of brightness difference for 30° exposure at north direction

方位による差は、汚れがやや目立つ銘柄( $\Delta L^* \leq -4$ )については暴露2年までは南面より北面がやや汚れやすい傾向が認められたが、暴露5年以降は差がほとんどなかった。

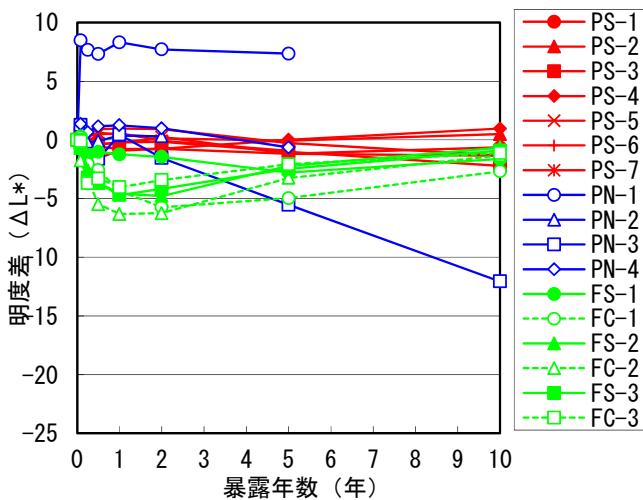
図-12 明度差南面 90 度の試験結果

Fig.12 Test result of brightness difference for 90° exposure at south direction

暴露角度による差は、ふつ素樹脂塗料は、暴露1年までは30度面は90度面よりも汚れが付きやすかつたが、光触媒塗料には差が認められなかつた。

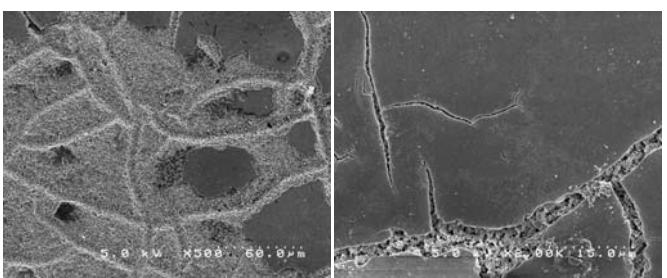
500倍  
写真-10 PS-4 表面の電子顕微鏡写真  
Photo10 Electron micrograph of PS-4 surface

電子顕微鏡観察の結果を写真-10～13に示す。写真-10より光触媒塗料に肉眼では確認できない割れが発生し、はがれが生じていることが分かった。また、写真-11より光触媒塗料の下の塗膜が劣化しているのが分かり、ひび割れ部は特に著しいことが分かった。さらに、写真-12より写真-10～11と同様に、光触媒塗料にはがれが生じ、光触媒塗料の下の塗膜が劣化しているのが分かった。したがって、光触媒塗料は始めに塗膜に割れが生じ、割れが生じた部分の下の有機塗膜が劣化し、はがれを生じて劣化していると推定される。

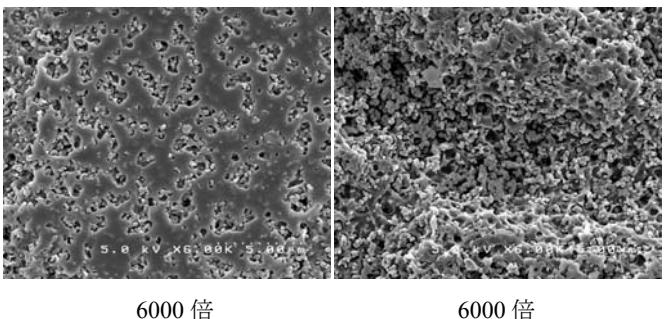
6000倍  
写真-11 PS-4 表面の電子顕微鏡写真  
Photo11 Electron micrograph of PS-4 surface

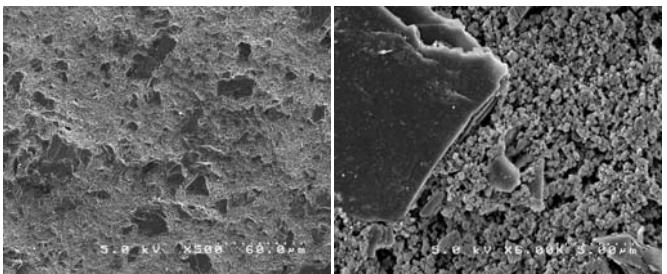
500倍  
写真-12 PN-1 表面の電子顕微鏡写真  
Photo12 Electron micrograph of PN-1 surface

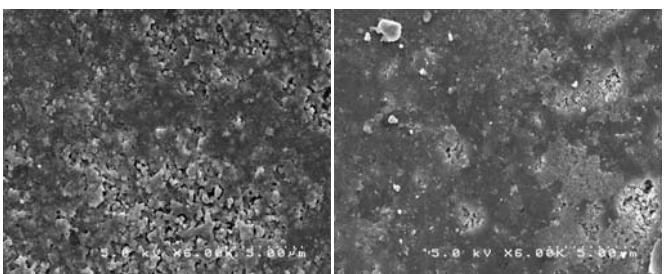
FS-3 6000倍  
FC-3 6000倍  
写真-13 FS-3 と FC-3 表面の電子顕微鏡写真  
Photo13 Electron micrograph of FS-3 and FC-3 surface

ふつ素樹脂塗料に関しては、白亜化は生じているが、塗膜に割れなどは発生しておらず、部分的に劣化は生

じているが、健全な部分が残っていることが分かった。

したがって、ふつ素樹脂塗料は極表層のみの劣化であると考えられる。クリヤーも同様に極表層のみの劣化であることが分かった。
