コンクリート構造物の塩害劣化における マクロセル腐食の定量的評価

武田 均・Ahmet GOKCE・堀口賢一^{*1}・丸屋 剛

Keywords: RC structure, corrosion, chloride attack, half-cell potential, corrosive amount 鉄筋コンクリート,腐食,塩害,自然電位,腐食量

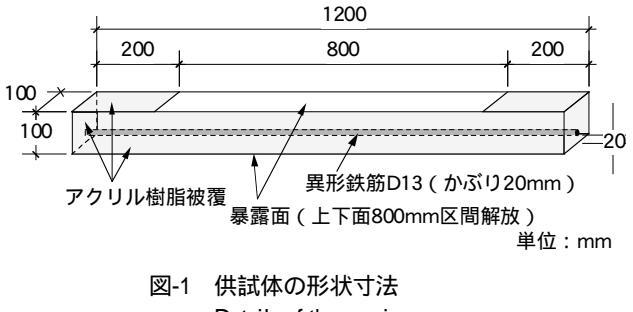
供試体の形状・寸法を図-1 に示す.供試体の外形は 断面 100×100mm,長さ 1200mm の直方体であり,内部

には異形鉄筋 D13 をかぶり 20mm で配置した.供試体 の端面および端部から 200mm の範囲の上下面と側面は アクリル樹脂系の表面被覆を行ない,暴露面を上下面の 中央部 100×800mm の範囲として供試体中への物質移 動および乾燥などが上下方向の 1 次元に限定されるよう にした.

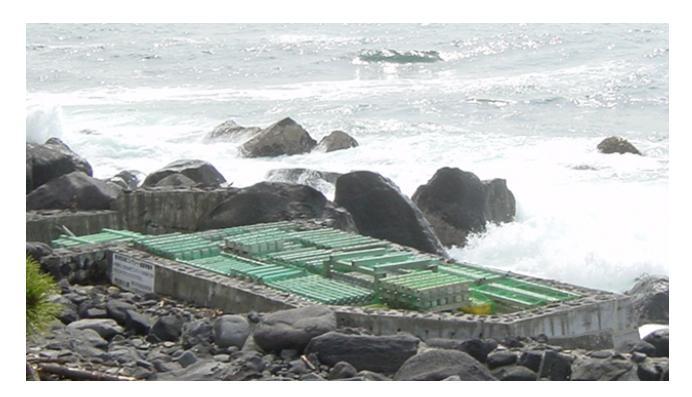
写真-1 暴露環境(伊豆海洋公園内) View of the exposure test site

製作後 28 日間は 20 の水中養生を行い,引き続き表 面被覆工などを行った後,材齢 57 日で写真-1 に示すよ うな実海洋環境下に暴露した.なお,暴露面は上下方向 とし,かぶり 20mm の面を下向きに暴露した.暴露地 点は,波浪による飛沫が頻繁に作用し,海水の作用や降 雨などの天候の影響によって乾燥湿潤が繰り返される環

境である.

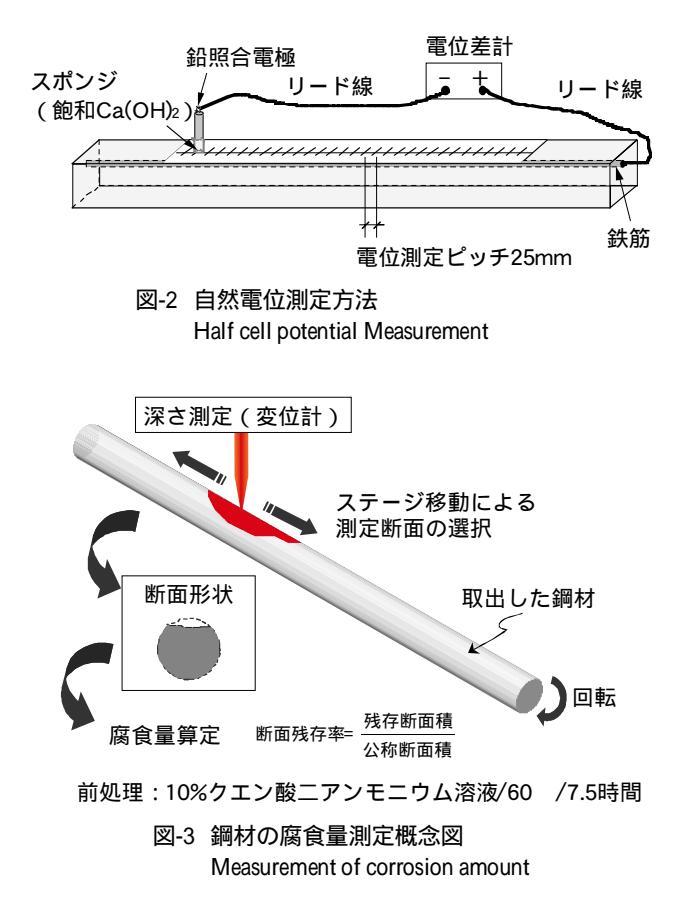
自然電位の測定方法を図-2 に示す.図に示したよう に電位差計のプラス端子とコンクリート内部に埋め込ん だ鉄筋の一端をリード線を介して接続した.同様にマイ ナス端子にリード線を介して照合電極を接続した.照合 電極をかぶりコンクリート上から鉄筋直上に接触させて 電位を測定した.試験測定時には測定面を水道水により 湿潤状態に調整した.照合電極には鉛照合電極を使用し, コンクリート面と接触する先端部には飽和水酸化カルシ ウム溶液を染み込ませたスポンジを使用した.

測定位置は,被覆を行っていない暴露面 800mm の区 間であり,25mm ピッチで照合電極を移動させながら鉄 筋直上の各点の自然電位を測定し,その分布を調査した. 2.3.2 解体調査

暴露期間 32 ヵ月で供試体を回収した.鋼材の腐食量 や断面欠損率を詳細に検討するために,供試体を長手方 向に割裂して内部の鉄筋を取り出した.この時点の腐食 状況を写真および透明フィルム上に記録した.その後, JCI-SC1 に準拠して,10%クエン酸ニアンモニウム溶液 (60)に7.5時間浸漬して腐食生成物を除去した.図 -3 に示した方法で,腐食生成物を除去した鉄筋の断面 形状を測定して腐食量を算定した.なお,鉄筋の断面形 状は,約 20mm ピッチで測定し,特に断面欠損が激し

い箇所についてはその位置においても断面形状を測定した.同様に,断面形状測定における円周方向の分割数は 36分割としたが,腐食による断面欠損が激しい点があれば,その点についても深さの測定を行った.

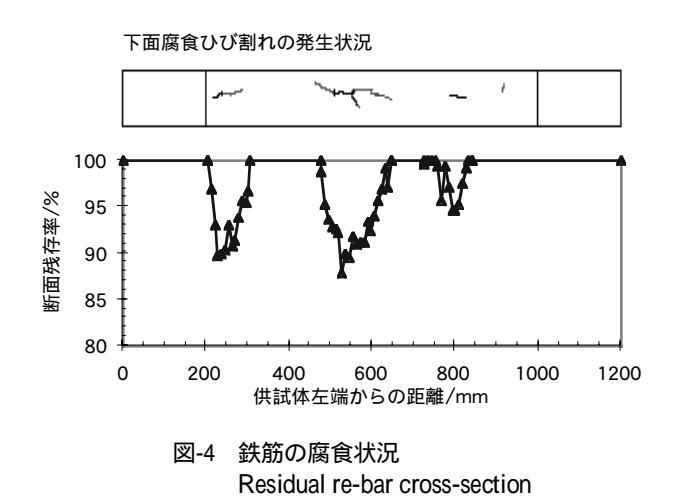
腐食ひび割れの発生状況と解体調査による鋼材の断面 形状から求めた断面残存率(残存面積/公称面積)を図-4 に示す.最大の断面欠損箇所では断面積が 87.8%にま で減少していた.腐食が顕著であった箇所の鋼材の断面 形状から,鋼材の腐食はかぶり側の面で進行し,片面の みが断面減少していくことがわかった.なお,腐食ひび 割れの発生が確認されたのは,18 ヵ月の調査時であっ た.したがって,腐食ひび割れの発生時期は暴露 13 ヵ 月以降 18 ヵ月までの間である.外観のひび割れ発生位 置は内部の鋼材の腐食位置と対応していた.

図-7 には,図-4 に示した 32 ヵ月の暴露終了後の鋼材 の断面残存率の計測値と自然電位分布から計算した最終 の断面残存率を比較して示した.図から,腐食が生じた 位置については計算値と実測値は良く一致していること

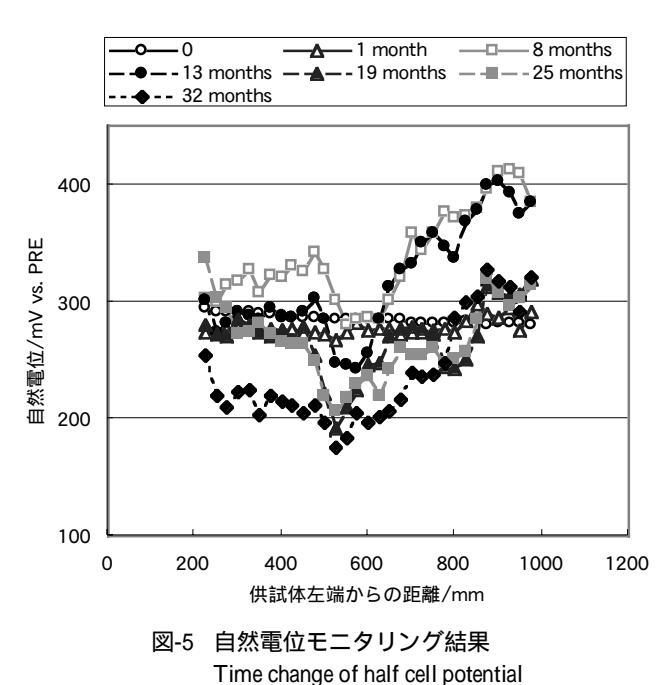
自然電位のモニタリング結果を図-5 に示す.初期の 自然電位分布は 300(mV vs PRE, PRE は鉛照合電極電位 を表す.以下同様に電位は鉛照合電極電位で示す)程度 の平坦な分布であった.その後暴露期間の経過とともに, 鉄筋軸方向で 100mV 程度の電位差が生じた.しかしな

がら,自然電位の絶対値は初期値から暴露終了時の 32 ヵ月まで 200mV 程度の範囲内で変動しており,電位の 絶対値のみによって鋼材の腐食状況を判定することは困 難であった.

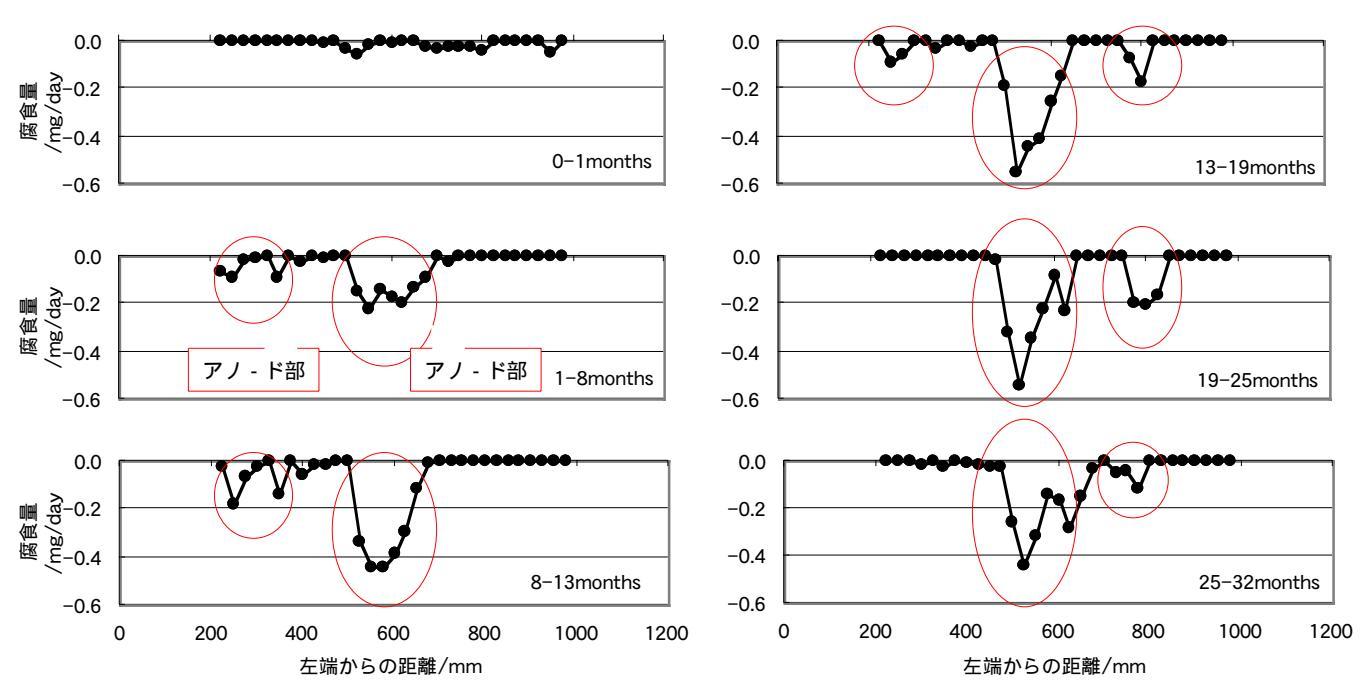
図-6 に自然電位のモニタリング結果から求めた腐食 量分布の経時変化を示す.中央部の腐食量について計算 値と計測値が一致するような式(1)に示した比抵抗を 検討した結果,比抵抗の値は6k cmとなった.図から, 暴露後1ヵ月程度で供試体の中央部付近が腐食域となる 腐食が生じていると推察され,その後も供試体中央部が 常にアノード(腐食域)となるマクロセルが形成されて いる.また,腐食域となったのは,中央部の他,左側お

よび右側の各 1 箇所であったが,比較的初期には中央部 および左側が腐食域となり,13 ヵ月経過以降は中央お よび右側が腐食域になったと考えられる.供試体中央部 の腐食域では1日当たりの腐食量は暴露期間8ヵ月以降 -0.5mg/day程度でほぼ一定の速度であったと推察される. したがって,たとえ1回の自然電位の計測結果であって も,電流密度分布を評価することによって腐食が進行す る可能性のある位置については,ある程度推定できると 考えられる.

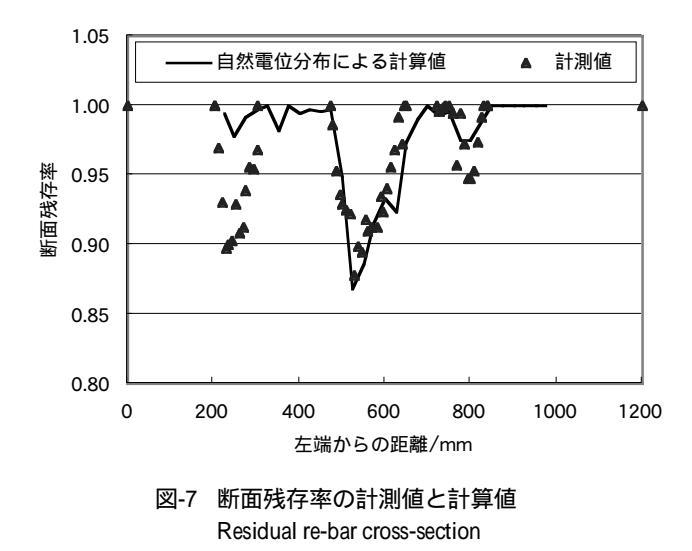
がわかる.断面残存率の値については,中央部の腐食域 で計測値と計算値が良く一致するような比抵抗を設定し た結果,左側および右側の腐食域では,計算値は計測さ れた断面残存率よりも小さく評価された.これは,供試 体の両端部 200mm の範囲を表面被覆し,自然電位の計 測を実施していないため,腐食量の計算範囲からも除外 したことによって,後述するように実際よりもカソ-ド の範囲が小さく評価されているためであると考えられる. 両端 200mm の範囲の被覆下では,塩化物イオンの供給 がほとんどなく,細孔中には溶存酸素分の酸素は供給さ れるため,鋼材の電位が比較的高いカソード域になって いると考えられる.したがって,腐食量の計算において 被覆下をカソード域として考慮すれば,被覆近傍の左右 のアノ-ド域の腐食量が計測値に近づくことになる.以 上から,被覆部との境界部の鋼材の腐食量を精度良く計 算するためには,表面被覆下の鋼材の電位を考慮する必 要があることがわかった.

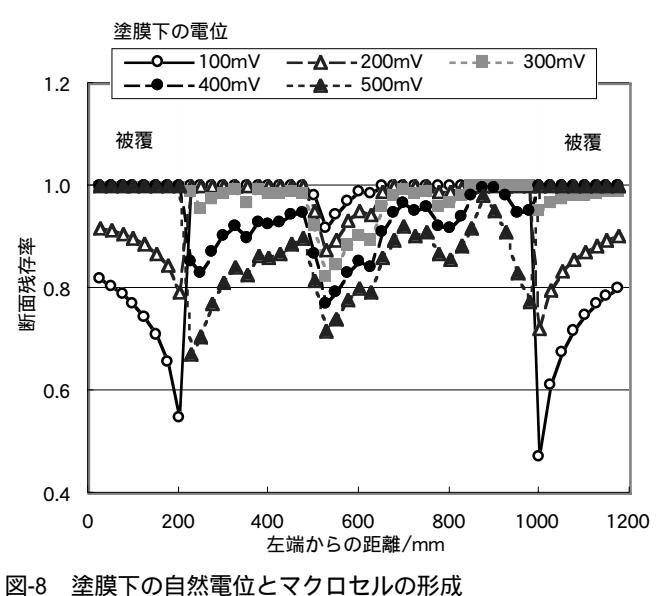
図・3 空族下の自然電位とマッコとかの形成 Formation of the macro cell corresponding to half cell potential under the coating

図-8 は,塗膜下の鋼材の自然電位を 100mV から 500mV の範囲で仮定して断面残存率の分布を計算した 結果である.塗膜下の電位が 100mV および 200mV の 場合には,塗膜下が腐食域になると予想される.塗膜下 の自然電位が 300mV 以上の場合には,表面被覆範囲の 近傍の非被覆部が腐食域になると予想され,塗膜下の電 位が高いほど,この範囲の腐食量は大きくなる.一方, 中央部は常に腐食域となり,塗膜下の電位を変化させた 場合の中央部の腐食量の変化量は,塗膜近傍の変化量と 比較して小さい結果となった.このことから,中央部が アノードとなるマクロセルの形成に関しては,塗膜下の 電位の影響は比較的小さく,マクロセルの形成による腐 食域は 80cm 程度の範囲内の電位の釣り合いおよび比抵 抗の値によって決定されると考えられる.

塩害により既に劣化している構造物に対して部分的な 補修を施した場合にも,ここで仮定したように,塗膜下 の鋼材の電位が被覆していない部分の鋼材の電位よりも 高くなることが予想され,部分的な表面被覆を施すこと は,未補修部の鋼材の腐食を促進する可能性が示唆され た.鋼材の電位勾配が形成されるといった観点からみれ ば,表面被覆を部分的に実施した場合に限らず,断面修 復を部分的に実施した場合にも同様に未補修部の鋼材の 腐食が促進されることが予想される.

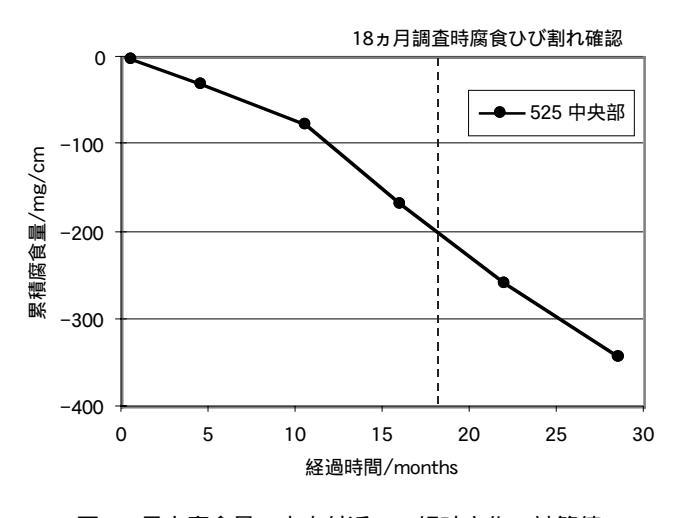
図-9 最大腐食量(中央付近)の経時変化(計算値) Maximum weight loss(calculated)

図-9 に,最も激しく腐食した供試体中央部の累積腐 食量の経時変化の計算値を示す.図に示したように,供 試体中央付近の腐食ひび割れは暴露期間 13 ヵ月の調査 後 18 ヵ月の調査時点で確認されたことから,腐食ひび 割れ発生時の鋼材の腐食量は,-130mg/cm~-200mg/cm 程度であったと推定される.
