ASRが生じた鉄筋コンクリート構造物の実機試験 及びシミュレーション解析

高倉 正晴*1・日比野 浩*2・中村 敏治*3・光木 史朗*4・村角 保行*4

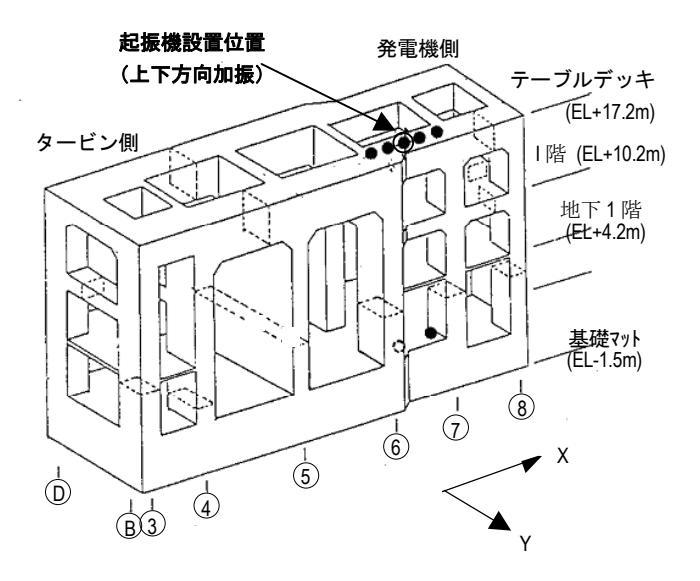
図-1 起振機・振動測定位置 (1号機、テーブルデッキ上 2G2B 梁加振) Location of exciter and measurement points at unit No.1

1号機、2号機とも、加振及び測定は、テーブルデッキ上5箇所及び1階の梁上5箇所で行った。図-1 にその一例を示す。加振・測定対象振動数範囲は 1989 年の1号機試験結果を考慮して 5~128Hz とし、目標加振力は 880N とした。

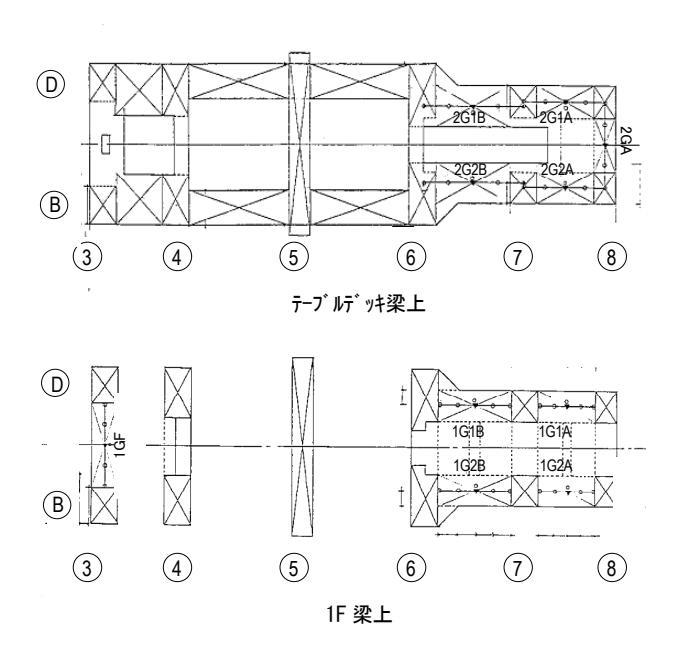
図-2 加振点及び振動測定位置(1号機) Location of exciter and measurement points at unit No.1

振動計はケース毎に梁上の5点、基礎マット上(また は地下1階)の2点、起振機の振動子に設置し、加速度 成分を測定した。1号機の振動測定位置を図-2に示す。

注:2G1B等は梁名称を表す。

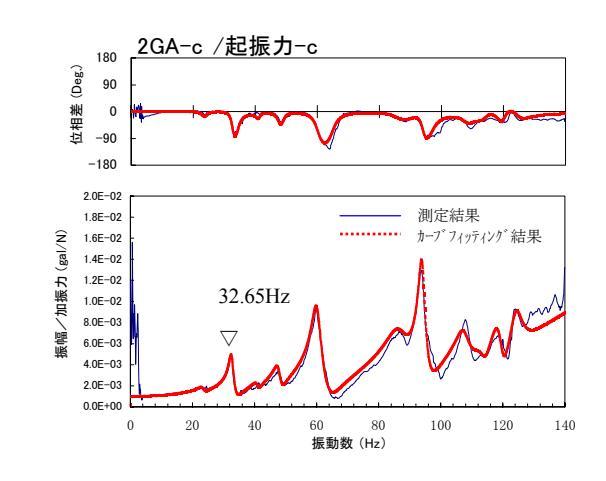
図-3 モーダル解析によるカーブフィッティングの例 (1号機 2GA 梁)

各梁の加振時に測定した 7 点 (マットまたは B1 階の 2 箇所、梁上 5 箇所)の加振力に対する伝達関数を用い てモーダル解析を行い、固有振動数、減衰定数及びモー ドシェイプを求めた。モーダル解析によるカーブフィッ ティングの例として 2GA 梁の中央点における結果を図-3 に示す。固有振動数の選定にあたっては、伝達関数に おいて起振力に対する位相差が約 π/2 となる最小の振 動数であること及び梁中央の振幅が明らかなピークを示 し、梁全体がほぼ1次モードで振動していることを基本 条件とした。

Curve fitting of transfer function on beam 2GA at unit No.1

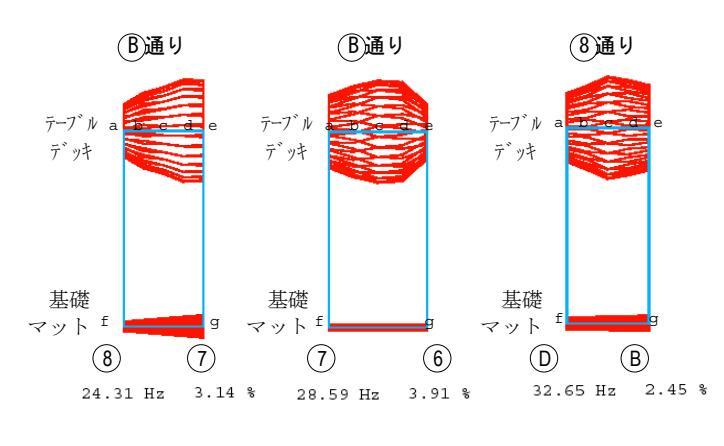
試験により評価された固有振動数を過去の試験結果と 比較して表-2 に示す。また、モーダル解析により得ら れた各梁の振動モードの例を図-4 に示す。1号機梁の 固有振動数は、2号機に比べ0.88~0.95 倍の値であり、 平均的に 10%程度小さな値となっている。この低下の 中には、1号機のコンクリート比重が2号機に比べ5% 程度小さいことにより、質量及び剛性(コンクリート弾 性係数)が小さくなり、この両者の効果による3%程度 の固有振動数の減少が含まれている。また、2号機梁に 対する1号機梁の固有振動数比を部位毎に比較すると、 2G1B 梁や 2G2B 梁などのテーブルデッキ上の梁の方が、 1階梁に比べて大きな固有振動数低下となっている。

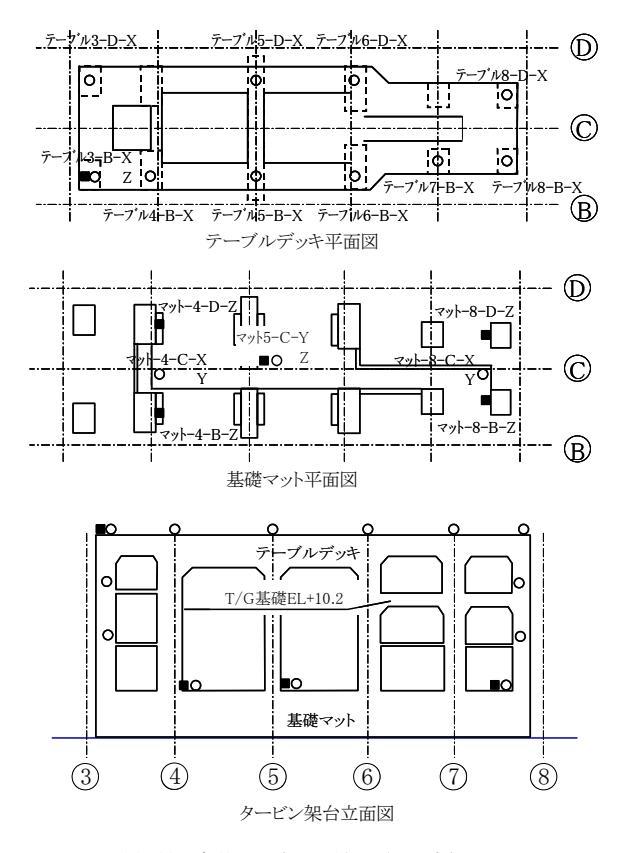
図-5 微動測定位置(1号機、主要点) Measurement points of microtremor at unit No.1

1号機、2号機とも、1ケースにつき 12 点の同時測 定を計5ケース実施し、テーブルデッキ上の振動(3ケ ース)及び架台のスウェイ・ロッキング振動(2ケー ス)を把握した。比較的静穏となる 17 時以降に、各ケ ースとも 25 分間程度の連続同時測定を実施した。測定 は変位成分とした。振動測定位置を図-5 に示す。 2.3.2 測定結果

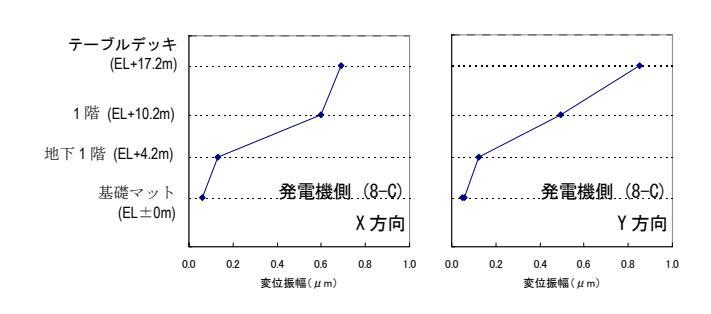
図-6 最大変位分布の例(1号機、発電機側) Maximum displacement distribution on generator side at unit No.1

常時微動試験における最大変位分布を図-6 に示す。 同図によれば基礎マット、地下1階間の増幅は小さい一 方で、地下1階(EL.4.2m)以上の水平方向では上階ほど 振幅が大きくなる1次モード的な分布を示している。こ の傾向は1号機、2号機ともに同様であり、またX、Y 両方向に見られる。

タービン架台と周辺建屋とは1階及びテーブルデッキ レベルでエキスパンションジョイントにより分離され、 構造的に独立しているが、地下1階の床スラブは連続し、 更にその下部で、躯体コンクリートは一部接している状 態にある。このことから、常時微動レベルでは、 EL.4.2m で床スラブを介して周辺建屋からの拘束を受け ていることが示唆される。

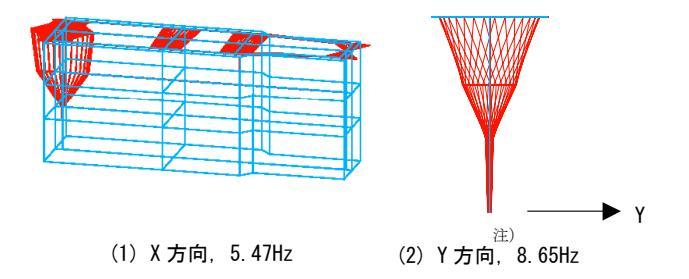
図-7 タービン架台のモードシェイプの例(1号機) Mode shapes on natural frequencies

基礎マット上の測定点を基準とした伝達関数を用いて モーダル解析を行い、固有振動数、減衰定数及びモード シェイプを求めた。モーダル解析により推定したタービ ン架台の固有振動数を過去の推定値と比較した結果を 表-3 に、振動モードの例を図-7 に示す。

注) 本図(2)に示す Y 方向のモードシェイプは、架台全体で評価した場合の伝達 関数へのフィッティングが良くなかったために、高圧タービン側の計測点 のみを用いて再評価した結果である。ただし、振動数は架台全体で評価し た値を用いた。

図-7 に示す、固有振動数における架台の水平方向振 動モードにおいても、最大変位分布の場合と同様に EL.4.2mにおける拘束の影響が認められる。

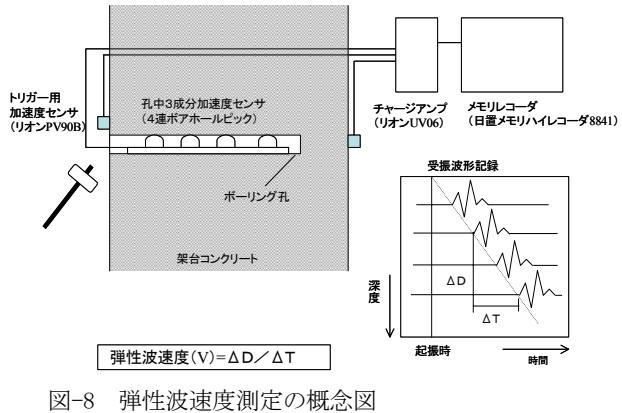
測定は、以下の検層法と透過法の2種類の方法で行った。測定概念図を図-8に示す。

- 検層法:架台コンクリートにφ65mmのボーリング孔を 設け、その孔内に受振器を固定し、孔口表面で 弾性波を発生させ、その伝播速度を算定した。
- 透過法:タービン架台の柱または梁の前面で弾性波を発 生させ、部材を挟んだ背面に設置した加速度セ ンサーでこれを受振して、透過時間とコンクリ ート厚さから弾性波速度を算出した。

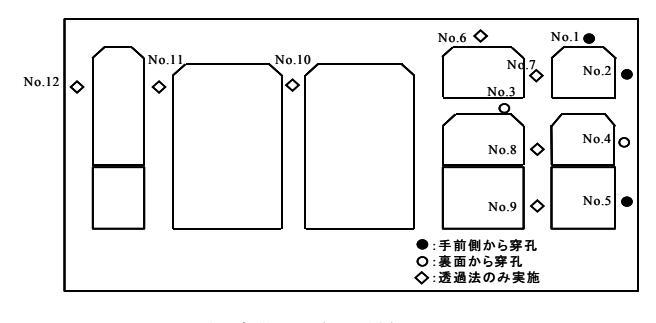
図-9 測定位置(1号機) Measurement points at unit No.1

2号機では5箇所で弾性波速度測定(検層法、透過法)を実施した。1号機では、5箇所(No.1-No.5)で 検層法及び透過法による弾性波速度測定を、7箇所 (No.6-No.12)で透過法による弾性波速度測定を実施した。図-9に1号機の測定位置を示す。

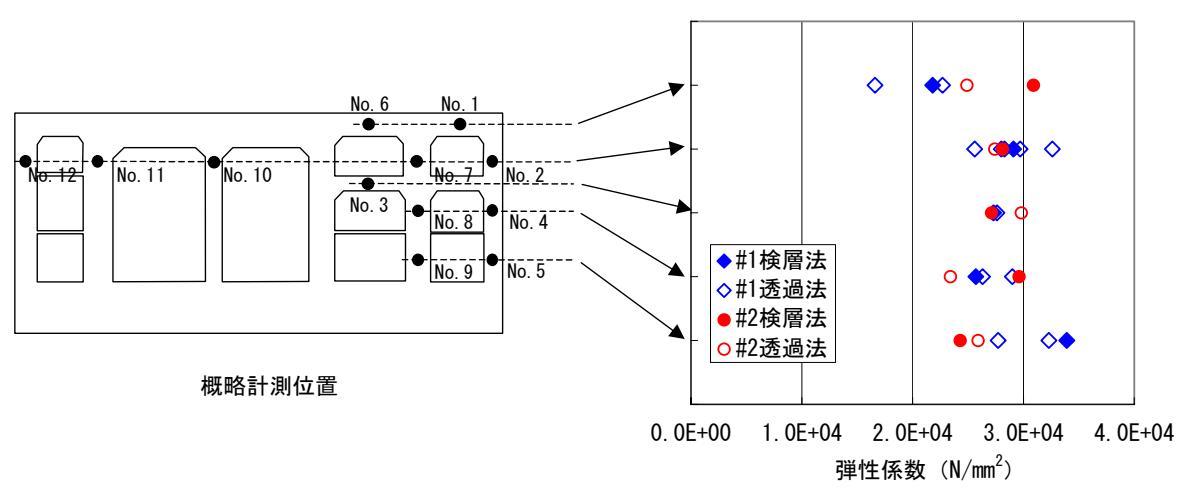
図-10 弾性係数の算定結果 Evaluation results of elastic modulus

図-10 に1号機の各位置での弾性係数の算定結果を2 号機の結果と併せて示す。検層法の No.2~No.4 におい ては、1号機及び2号機の弾性係数は概ね近い値となっ ている。透過法についても、No.2~4 及び No.7~12 の 弾性係数は、概ね1号機と2号機で近い値となっている。 しかし、検層法の No.1、透過法の No.1 及び No.6、のテ ーブルデッキ部では、1号機の結果は他の部位に比べて 小さい値となっている。

1号機と2号機で実施した弾性波速度測定結果及び採取コア切断面での骨材観察結果より、1号機の弾性係数は、テーブルデッキにおいて低下が顕著であり、下部は さほど低下はしていないものと推定される。

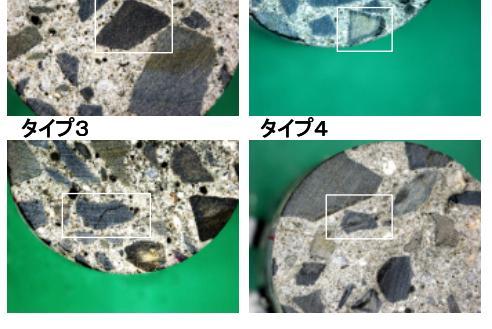
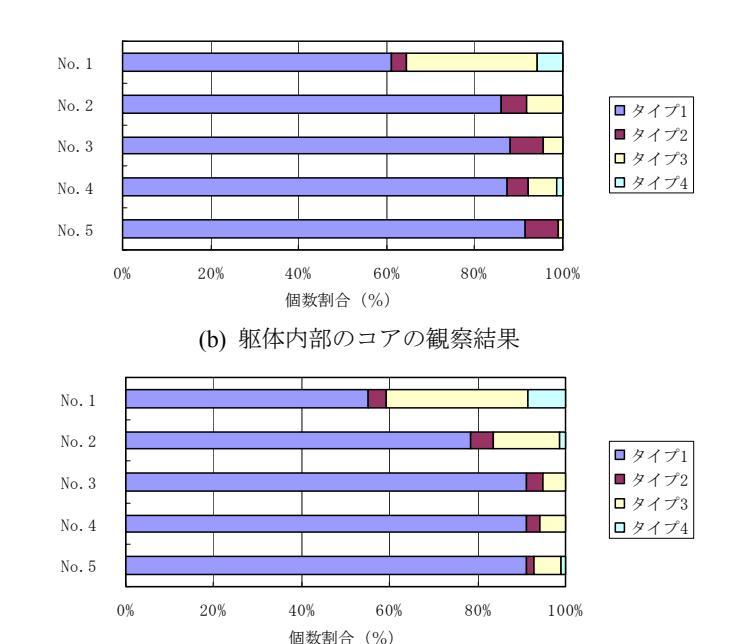
図-11 採取コアの観察結果 Observation results of core

- ・No.1のコア表面にゲル状の物質が観察された。他の コアについては認められない。
- ・コア切断面で骨材の観察分類を行った結果を図-11 に 示す。No.1~No.5 の全てのコアで反応の兆候が観察さ れたが、その割合は No.1 について顕著であり、テー ブルデッキより下部で採取したコアほど骨材の損傷劣 化の割合は小さいものとなっている。

タイプ1:変化なし(特に変状が認められないもの) タイプ2:反応リムあり(骨材周縁部が黒くなっているもの) タイプ3:ひび割れあり タイプ4:反応リム、ひび割れともにあり(タイプ2+タイプ3) タイプ1 タイプ2 タイプ2 タイプ2

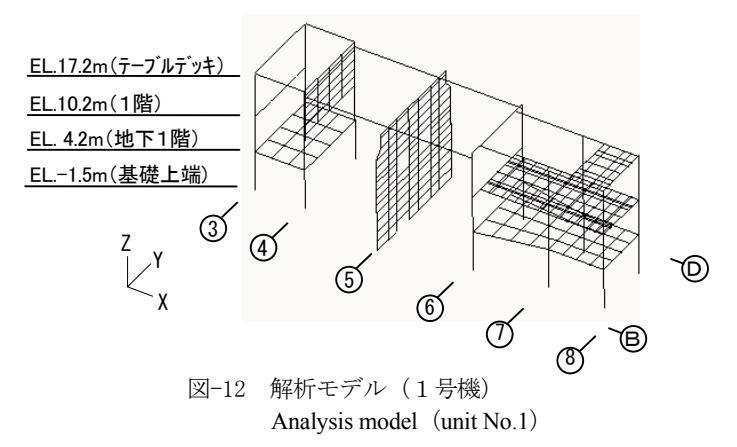
シミュレーション解析では、ねじれ等の3次元的な挙動を評価する必要があることから、3次元 FEM モデル を用いる。モデル化の範囲は、EL.-1.5m(基礎上端)~ EL.17.2m(テーブルデッキ上端)とし、タービン架台を 構成する柱、梁、壁、床について、ビーム要素又はシェ ル要素でモデル化した。

柱及び梁は、振動計測点等を考慮し、基準レベル及び 通り芯間を数分割した。上記の方針に基づき設定した解 析モデルを図-12に示す。

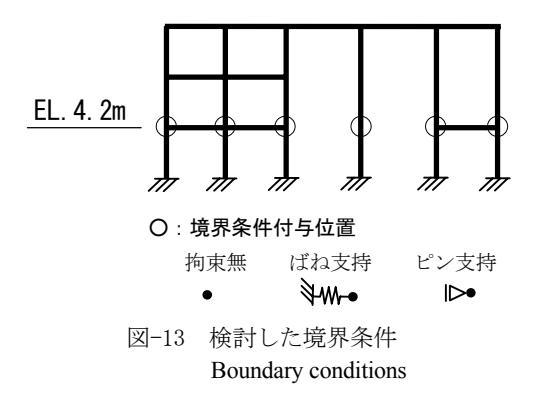
EL.4.2m 以下において、タービン架台とタービン建屋 の躯体コンクリートは接している状態にあり、常時微動 計測のモーダル解析結果では、EL.4.2m で変形が拘束さ れたモード形が得られている。そこで、EL.4.2m 位置で のタービン建屋からの拘束の程度を把握するため、図-13 に示すように拘束無、ばね支持(ばね剛性は周辺部 の主要な構造部材と考えられる基礎梁から算定)、水平 方向ピン支持の場合について解析を行い、振動試験の結 果を最もよく評価できる境界条件について検討した。な お、この検討は、健全な2号機タービン架台について行 った。

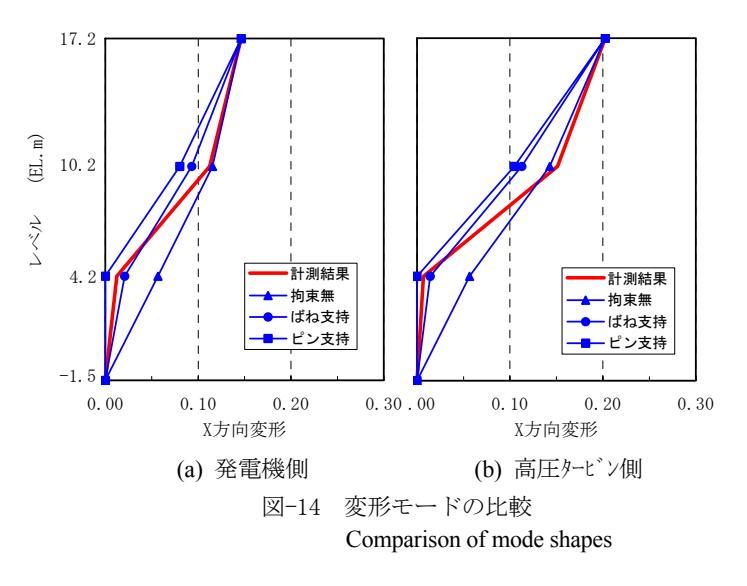
各境界条件での固有値解析結果を表-4 に示す。表中 の推定弾性係数は、振動試験による固有振動数に一致さ せた場合の弾性係数を示す。また、1 次の固有モード (X 方向モード)について、タービン架台両端部(発電 機側、高圧タービン側)の縦系列の変形分布(モーダル 解析結果のテーブルデッキ部の値で正規化して表示)を 詳細に比較したものを図-14 に示す。

・拘束無の場合のモード形は、柱脚部からテーブルデッキまで連続的に変形するモードであり、常時微動計測の結果とは異なっている。ばね支持とピン支持では、比較的ばね支持のケースが振動計測の結果に近い。以上より、EL.4.2mの境界条件として、ばね支持を用

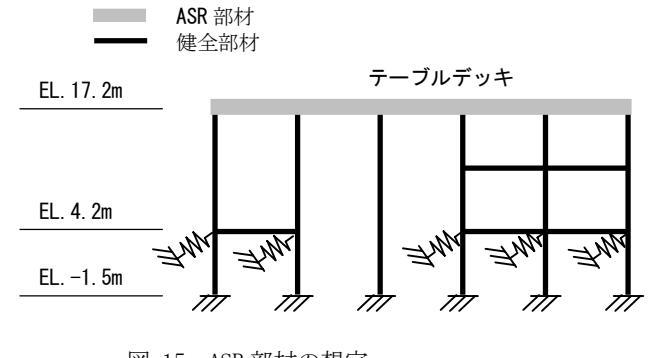
図-15 ASR 部材の想定 Assumption of members with ASR

弾性係数測定試験から、1号機において EL.17.2mの テーブルデッキ部で弾性係数の低下が顕著であるという 結果が得られている。従って、1号機タービン架台につ いては、図-15 に示すようにテーブルデッキを ASR が 発生している部材(以後、ASR 部材と呼ぶ)とする。 弾性係数を算定するにあたり、健全部材に対する ASR 部材の弾性係数比(ASR 部材/健全部材)を 0.5

(CASE1)、0.8 (CASE2)、1.0 (CASE3) に固定して、 健全部材及び ASR 部材の弾性係数を算定した。なお、 弾性係数比 0.5 及び 0.8 は既往の文献 ^{1)~3)}を参考に設定 したものである。

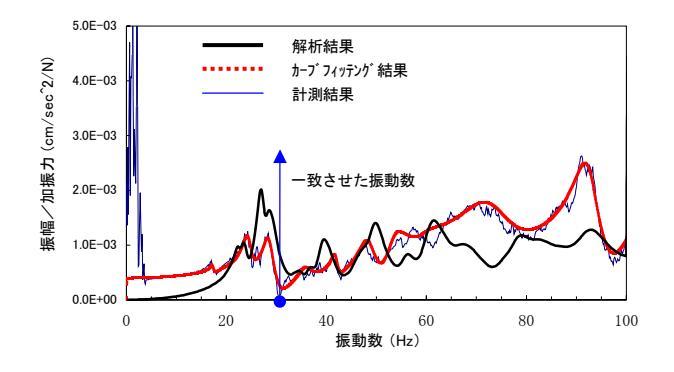
図-16 加振力に対する伝達関数の比較(2G1A梁、CASE1) Comparison of transfer functions (beam 2G1A、CASE1)

振動試験結果のモーダル解析により推定した梁の固有 振動数に一致するように、弾性係数を調整したモデルの 定常加振解析結果の一例(1号機タービン架台、 CASE1、2G1A梁)を図-16に示す。

50Hz 程度までの振動数域では、一致させた固有振動 数以外でもピークの位置に関して、計測値と解析値は概 ね一致している。推定した弾性係数を「4.4.2」の結果と 併せて図-17 に示す。

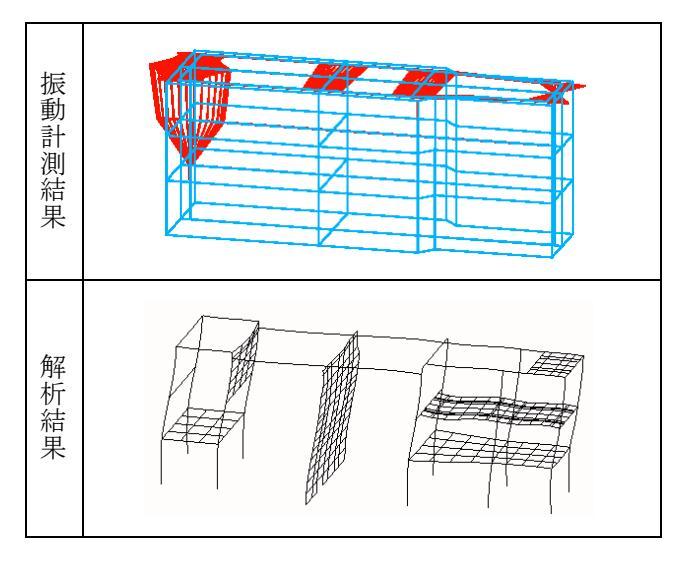
表-5 モード形の比較(1次モード、CASE1) Comparison of mode shapes (1st mode、CASE1)

振動試験結果のモーダル解析による固有振動数に一致 するように、弾性係数を調整したモデルの振動モードの うち、CASE1の1次モードを代表例として表-4に示す。 なお、常時微動計測のモーダル解析では別々に記録され た3ブロックの記録を同時に記録されたものとして処理 しているが、1号機では良好なカーブフィッティングが 得られていない。従って、ここではテーブルデッキ部の 動きに着目して一致の程度を判断した。

振動モードの形状は、振動計測結果と解析結果は、概 ね対応した結果となっている。算定した弾性係数を 「4.4.1」の結果と併せて図-17に示す。

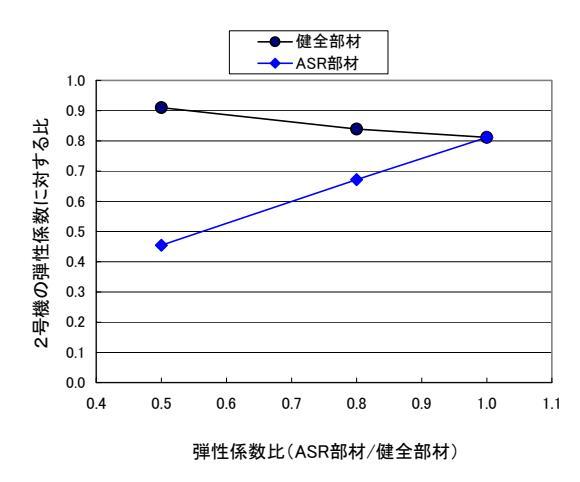
図-18 1 号機の算定した弾性係数結果のまとめ Summary of Elastic modulus estimated by parametric study at unit No.1

1号機と2号機タービン架台の算定した弾性係数の全 平均値について、ASR 部材と健全部材の弾性係数比と 1号機(健全部材及び ASR 部材)の2号機に対する弾 性係数の比の関係を図-18に示す。

採取されたコンクリートコアの単位体積重量等を用い て RC 規準式(5条)により弾性係数を算定すると、2 号機に対する1号機の弾性係数比(健全部材)は0.9 と なる。この関係を図-18 に当てはめた場合、ASR 部材と 健全部材の比は0.5~0.6 程度と推定される。

- ・EL.4.2mの拘束条件として拘束無、ばね支持、ピン支 持をパラメーターとしてシミュレーション解析を行っ た結果、ばね支持とした結果が振動試験結果と比較的 合うことが分かった。
- ・EL.4.2mをばね支持としたシミュレーション解析から 1号機の弾性係数について検討した結果、ASR 部材 と健全部材の弾性係数比は 0.5~0.6 程度と推定された。
