コンクリートのひび割れをデジタル画像からAIで自動検出し、幅や長さを高精度に評価します。

CT-0103

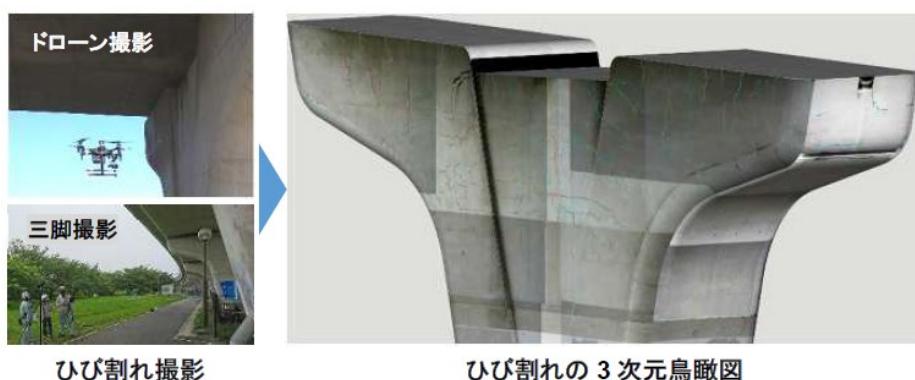
これまでに、橋梁や高架橋の橋脚や床版、トンネルの覆工、ボックスカルバートの壁や床版、建築物の外壁など、110あまりのコンクリート構造物で、約200,000m²のひび割れの点検に活用されています。
